BEZBARIÉROVÁ ŘEŠENÍ A PŘÍSTUPNOST STAVEB V ČESKÉ REPUBLICCE

Good practices report Příklady dobré praxe

Cílem této části projektu bylo vyhledat, vybrat a zmapovat šest novějších staveb v České republice a posoudit jejich přístupnost. Vybrány měly být tři stavby jako příklady dobrého řešení a tři stavby se závadami v bezbariérovém užívání. V případě staveb s nevhodným řešením přístupnosti měly být závady v bezbariérovém užívání popsány. Tyto „špatné“ příklady pak mají sloužit jako výukové modelové ukázky.

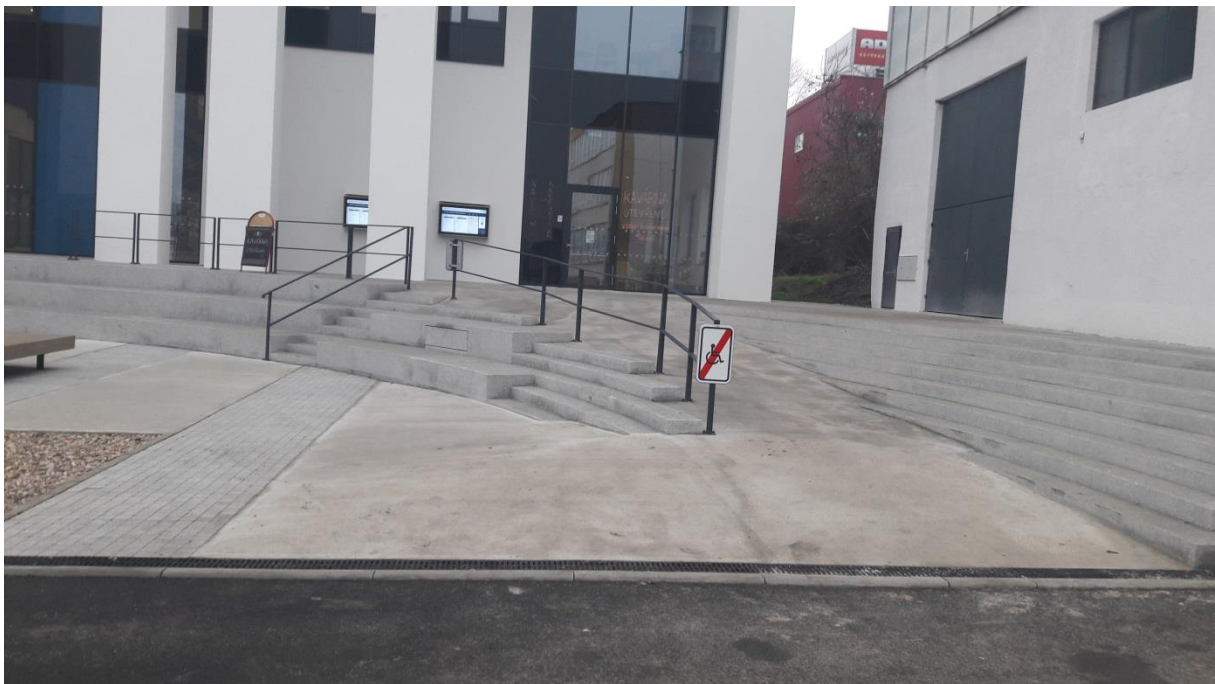
- přístup k budově je zpevněný, asfaltový povrch je nový a bez defektů
- z hlediska osob se zrakovým postižením: nové chodníky v okolí radnice **nemají řešené vodící linie, signální pásy nekončí u vodící linie, ze strany u parkoviště chybí varovné pásy**, ostatní hmatové úpravy (přechody, autobusová zastávka) jsou částečně barevně kontrastní (z červené zámkové dlažby osazené v litém asfaltu)

Radnice Úřadu městské části Praha 12, přístup od parkoviště pro návštěvníky; zdroj: archiv NRZP ČR

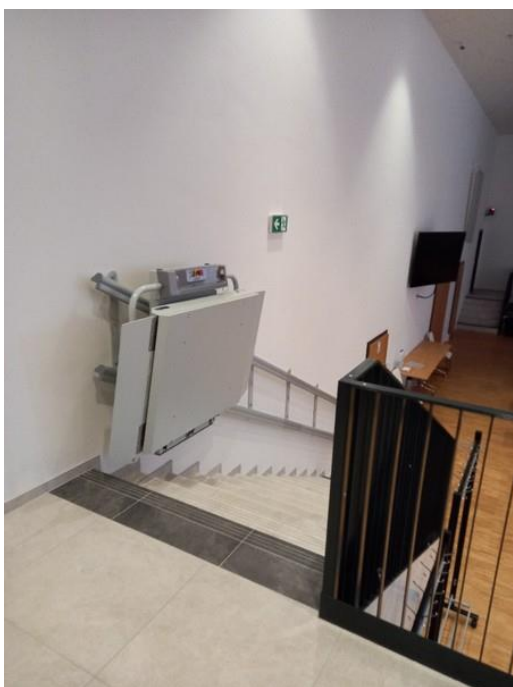
- ve sníženém přízemí se nachází jednací sál, přístup dolů do tohoto sálu je pouze po schodišti (- 13 stupňů), na schodišti byla dodatečně umístěna šikmá plošina (rozměry přepravní desky jsou: šířka 82 cm, délka 100 cm, nosnost plošiny není uvedena). Manipulační plochy pro nájezd vozíku v horní i spodní stanici jsou dostatečné. *Toto řešení není ve stavbách přípustné (viz § 6, odst. 2 vyhl. č. 398/2009 Sb.), v případě novostavby jde o hrubé porušení stavebního zákona (§ 6, odst. 2 „Přístup do všech prostorů určených pro užívání veřejností musí být zajištěn vodorovnými komunikacemi, schodišti a souběžně vedenými rampami nebo výtahy.“)*

Radnice ÚMČ P12 - Plošina do sálu ve sníženém přízemí

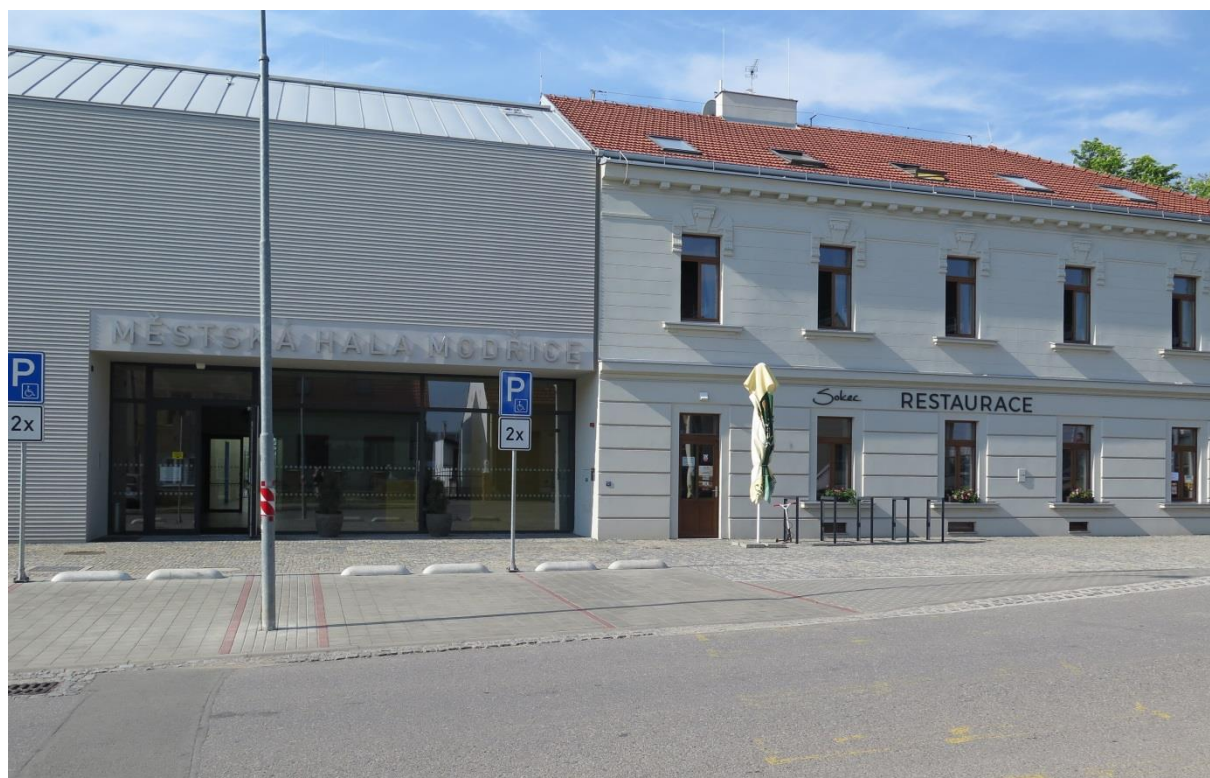
- před halou jsou čtyři kolmá vyhrazená parkovací místa pro držitele parkovacích karet osob se zdravotním postižením, povrch je ze zámkové dlažby, místa jsou široká 350 cm a jsou v rovině s pochozími plochami, varovné pásy na styku pojížděných a pochozích ploch nejsou osazeny, prostor je pro uživatele, nejen pro osoby se zdravotním omezením nebezpečný

Městská hala Modřice - Prostor před halou a restaurací; zdroj: archiv NIPI

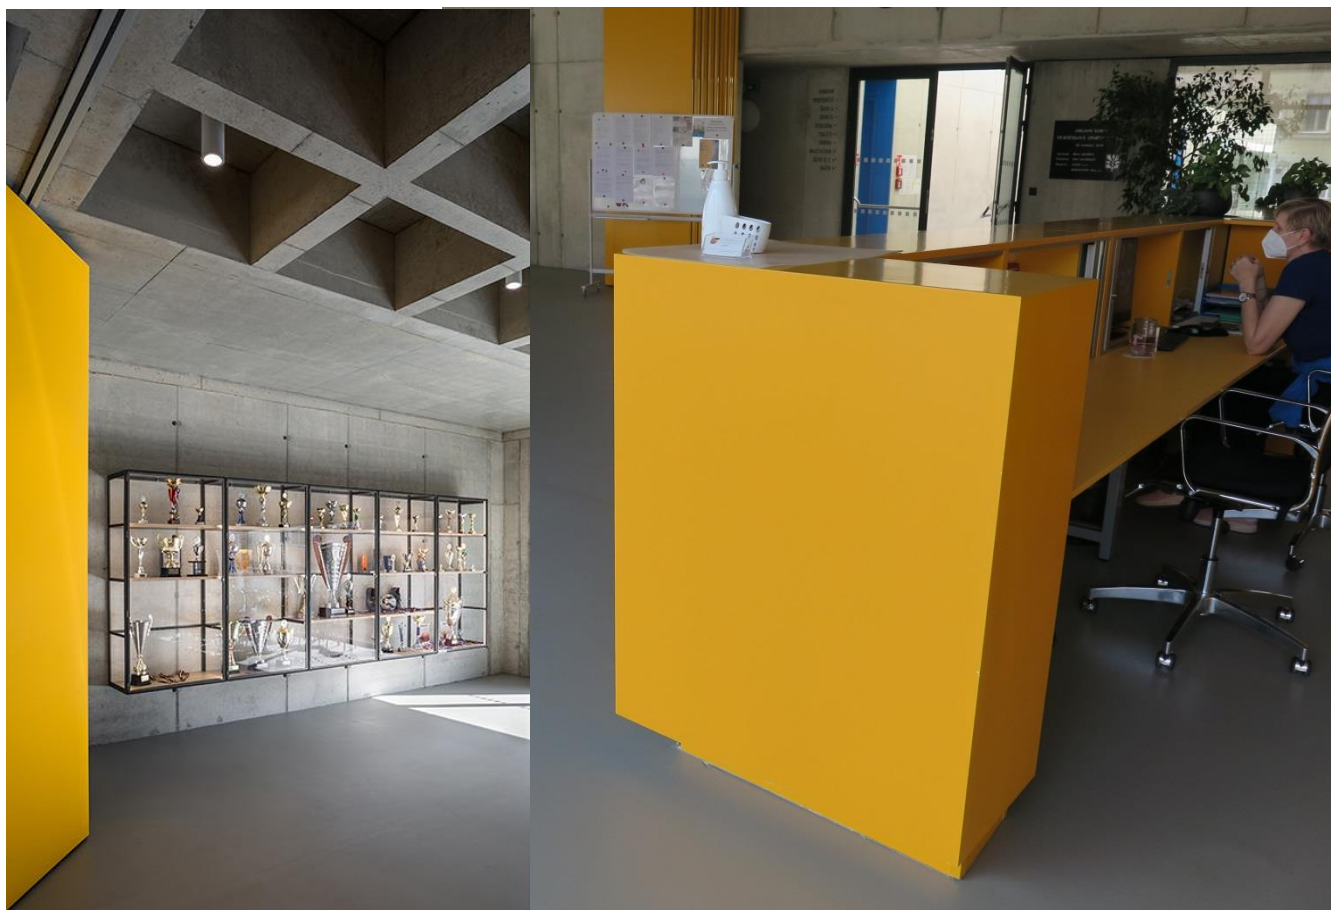
- skleněné vitríny se sportovními trofejemi zavěšené na zdi v klubovém prostoru představují velké riziko pro návštěvníky, zejména pro osoby se zrakovým postižením.

- recepce, sál ani tribuny velké sportovní haly nejsou vybaveny indukční smyčkou.

Městská hala Modřice - nebezpečné zavěšené prosklené vitríny a nepřístupná recepce ve vstupním foyer;
zdroj: archiv NIPi

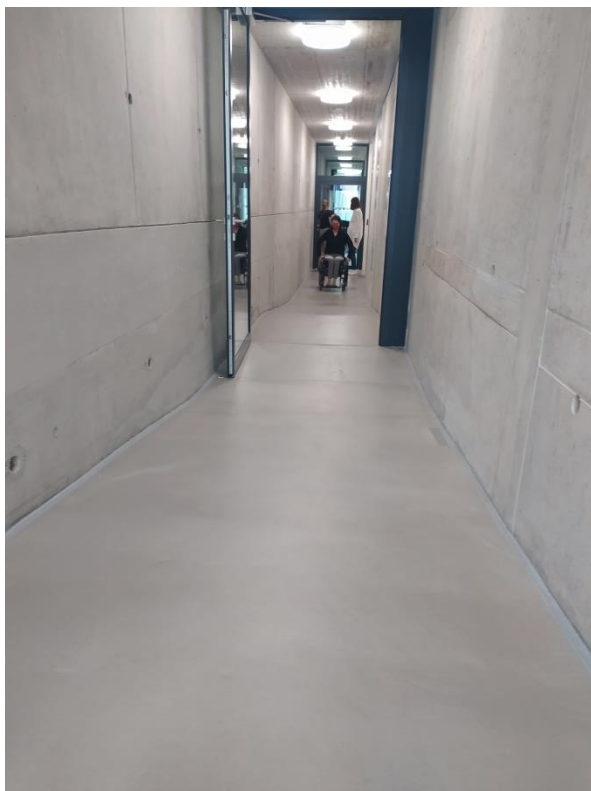
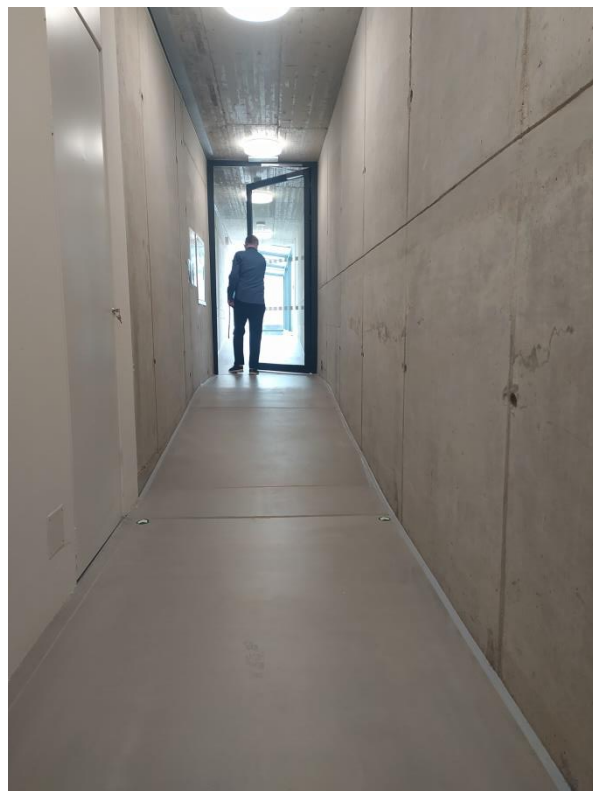
- vertikální pohyb v přístavbě i ve stávajícím objektu, který nyní slouží jako restaurace, společenské a vzdělávací centrum a jako ubytovna sportovců, je řešen pomocí výtahů a schodišť. Propojení historického objektu a nové přístavby je řešeno spojovací chodbou (rampou), která je úzká, dlouhá a ve sklonu. Z důvodů požární ochrany je předělena dveřmi, u kterých není manipulační prostor pro jejich otevření.

Městská hala Modřice – spojovací chodba mezi starou a novou částí haly, ve sklonu, úzká, bez manipulačních ploch pro otevření dveří, chybí vizuální a barevné kontrasty; zdroj: archiv NIPI

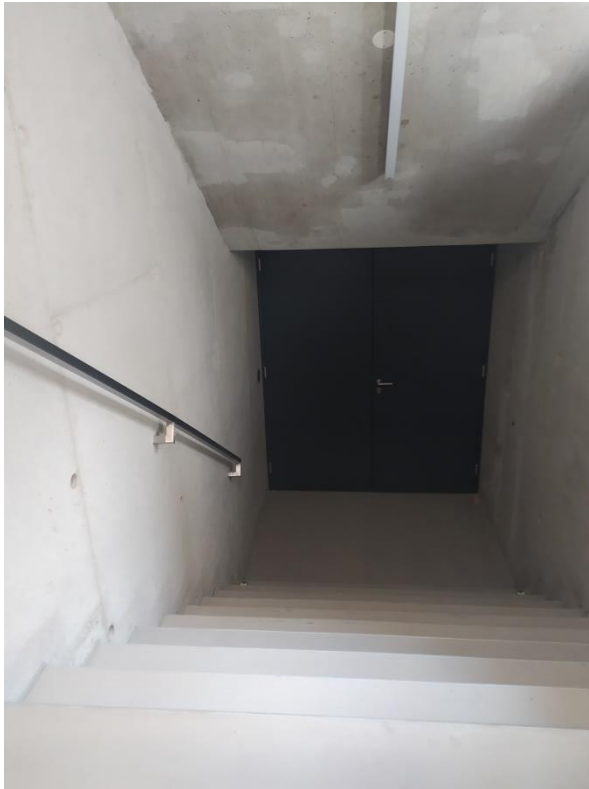
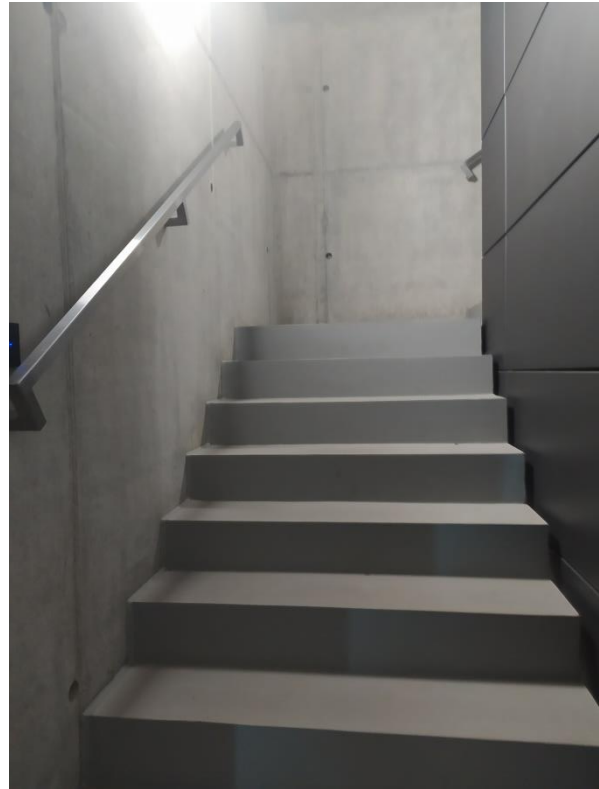
Městská hala Modřice - nebezpečné řešení schodišť, chybějící kontrasty stupňů a chybí madla po obou stranách schodiště; zdroj: archiv NIPI

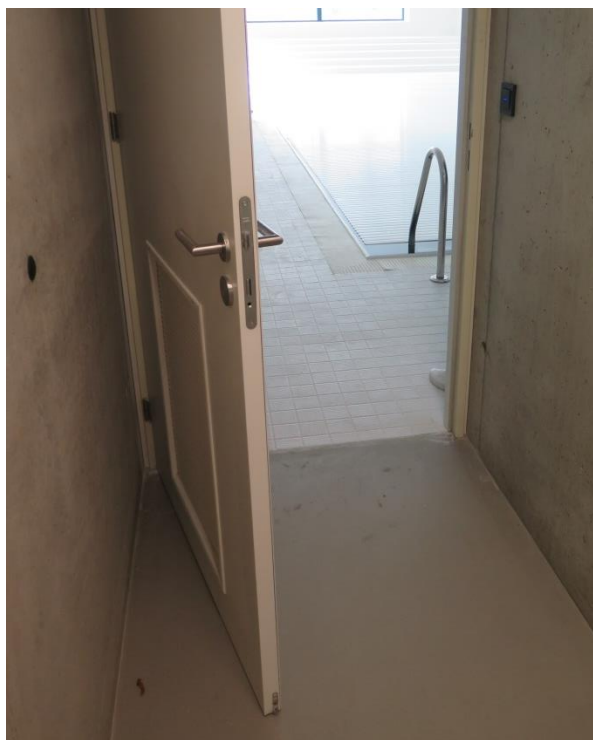
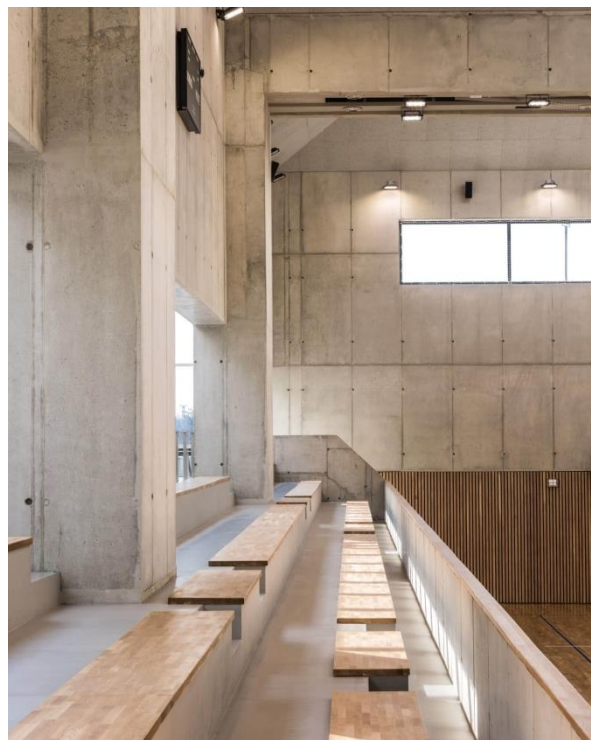
- mezi nejzásadnější nedostatky z hlediska bezbariérového užívání patří nedostatečné řešení manipulačních ploch a průchozích prostorů v celém objektu. Chodby jsou velice úzké, u dveří umístěných v chodbách pak není dostatek prostoru pro pohodlné a bezpečné otevření dveří, zejména osoby na vozíku, osoby s kompenzačními pomůckami, osoby malými dětmi, ale ani sportovci s vlastními sportovními potřebami nebo pomůckami nemají zajištěný volný pohyb po budově

- prostory pro vodní sporty (bazén, Whirlpool) nejsou uzpůsobena pro použití osobám s pohybovým omezením. Pro vstup do bazénu jsou použité pouze žebříky. Bazénový zvedák, přepravní vozík ani jiné zařízení není v rozporu s platnými předpisy navrženo ani použito, rovněž nebyly realizovány žádné stavební úpravy umožňující bezpečný a samostatný přesun dětí nebo osob s pohybovým omezením do vody, přestože vyhláška č. 398/2009 Sb. nařizuje realizovat různá stavební opatření, např. zvednutý okraj, schody nebo rampa do bazénu ve stavbách realizovat.

- rovněž tribuna u hlavního sportoviště není přístupná pro osoby s těžkým pohybovým omezením a na tribuně nejsou vyhrazená místa pro osoby na vozíku. Odůvodnění města a architektů, že osoby na vozíku mohou pozorovat hrací plochu z prostoru chodby, je nepřijatelné. Ve výhledu na plochu brání jednak betonová konstrukce tribuny a z části i zábradlí.

Městská hala Modřice - úzké chodby, bariérový přístup do bazénu; nepřístupná tribuna u hlavní hrací plochy; zdroj: archiv NIPI

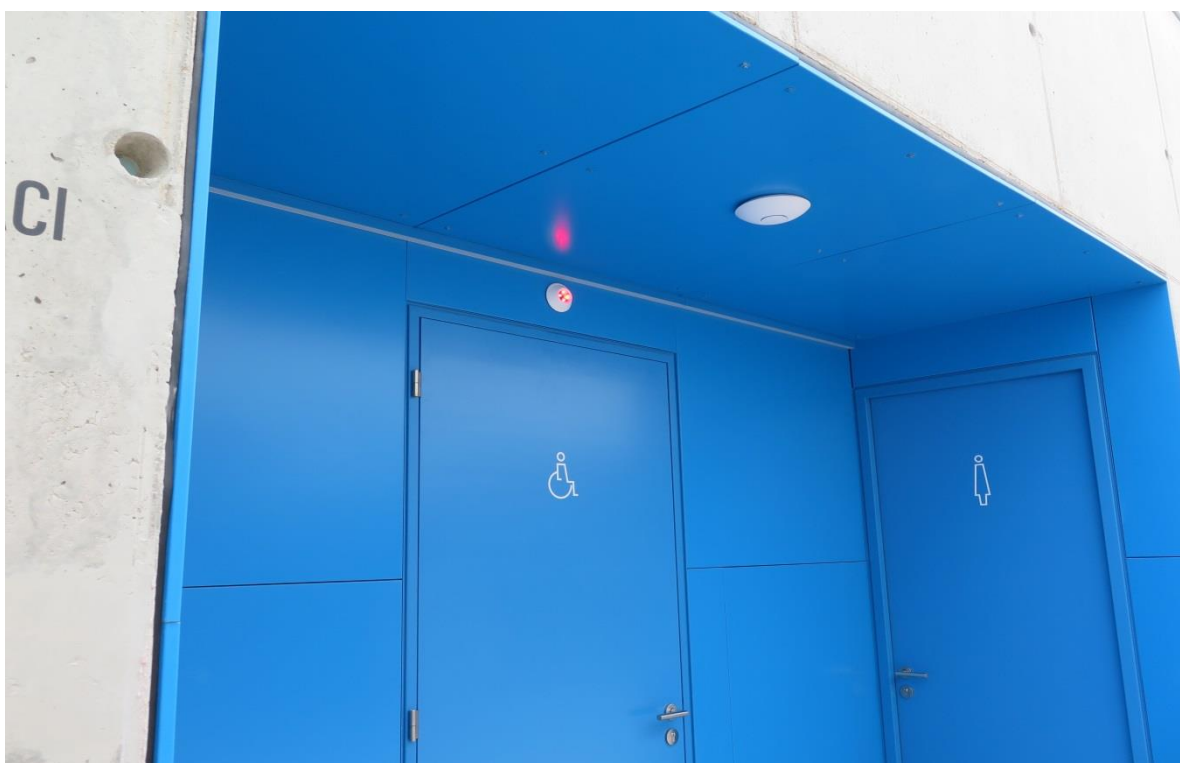
- bezbariérové kabiny WC jsou pouze v prostorách pro veřejnost, nejsou dostupné v jednotlivých šatnách nebo hygienických zařízeních, v přízemí haly jsou dvě kabiny: první se nachází za recepcí v původní budově sokolovny a slouží jako hygienické zařízení pro restauraci, druhá kabina je umístěna na ochozu v prostoru vstupu do hygienických zařízení pro diváky. Kabiny jsou minimálních rozměrů, odpovídají rozměrům doporučeným pouze ve stávajících stavbách. Pro uživatele nejsou kabiny rozměrově komfortní, rovněž neumožňují přítomnost další osoby nebo kočárku v kabině. Kabiny jsou přístupné z chodeb, jsou společné pro muže i ženy, dveře se otevírají ven a jsou opatřena madly, použití velkých umyvadel částečně omezuje již tak malý manipulační prostor pro vozík. Naprosto nevyhovující a v rozporu s platnými předpisy je výškové osazení toalety, kdy sedátko je vy výšce 50cm.

Městská hala Modřice - prostor vstupu do bezbariérové kabiny na ochozu u hlavní hrací plochy;
zdroj: archiv NIPi

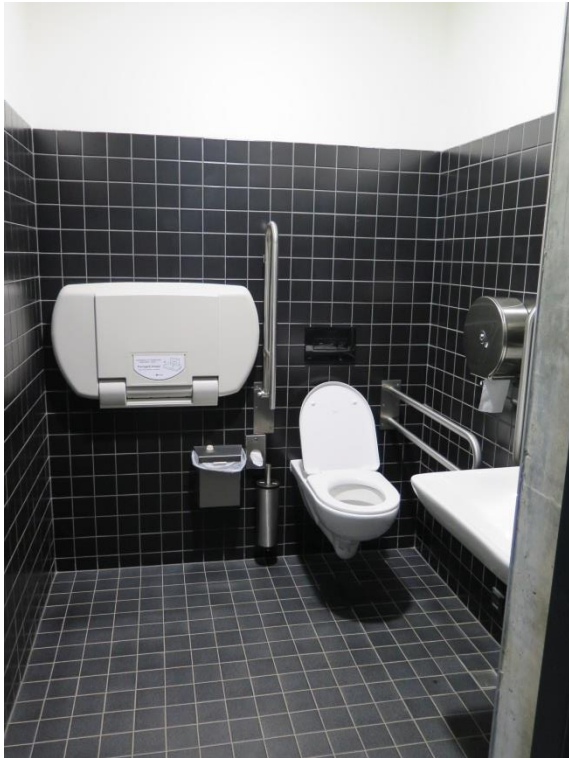
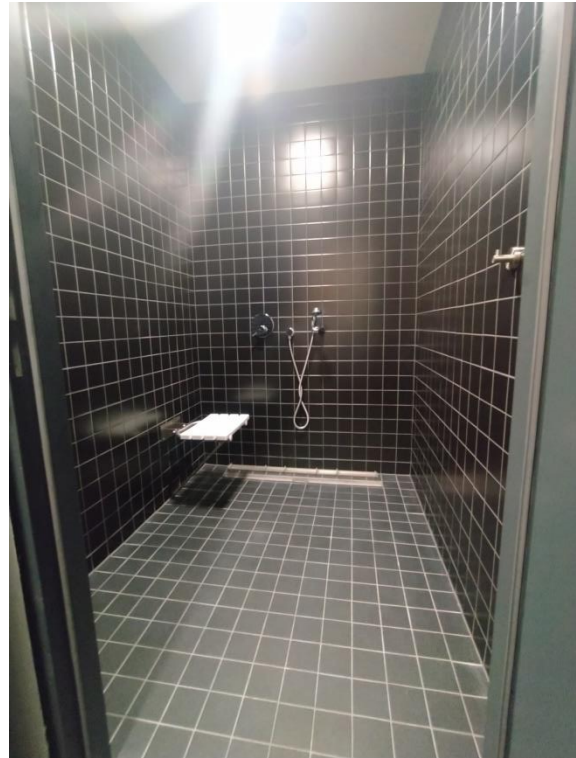
- sprchové kabiny vhodné pro osoby na vozíku rovněž nejsou v každém oddíle, vybavení sprchových prostor neodpovídá platné legislativě, chybí madla, vysoko umístěné sedátko, sprchová hlavice v držáku je nedostupná pro osobu sedící na sedátku, ve sprše není možnost oddělit prostor pro vozík od vodního paprsku

Městská hala Modřice - bezbariérová kabina WC a sprchový kout; zdroj: archiv NIPi

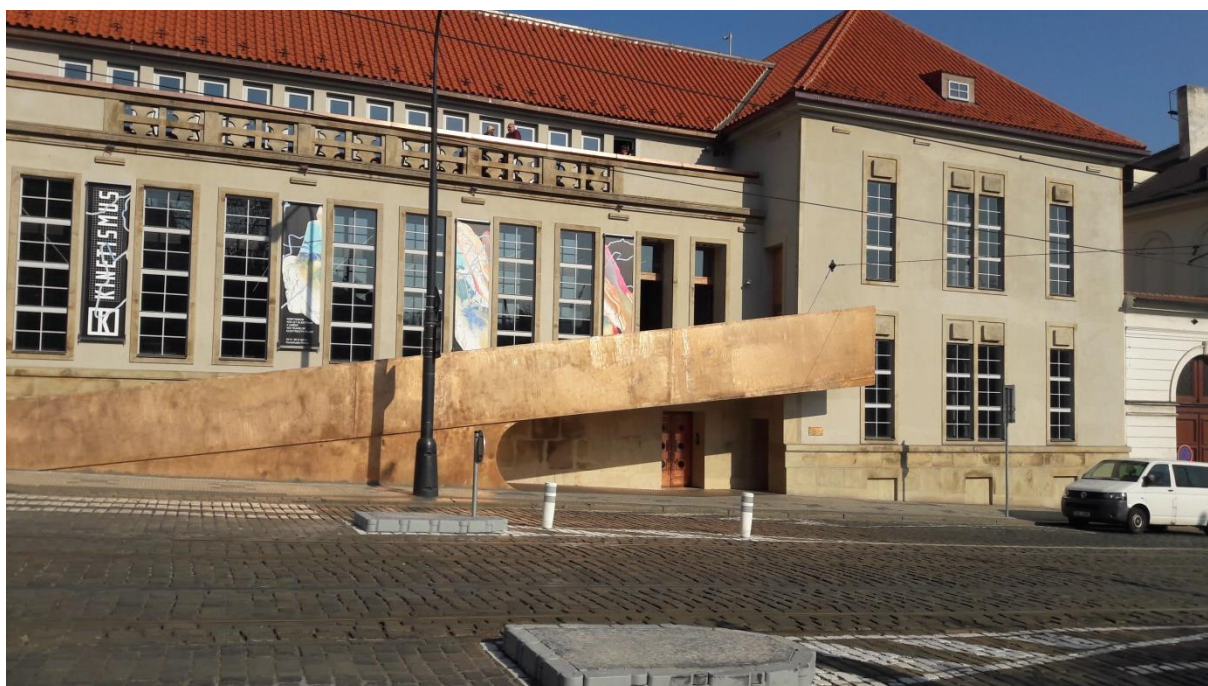
- z hlediska osob se zrakovým postižením vytváří velice nebezpečnou bariéru nová rampa spojující chodník s hlavním vstupem do galerie, rampa je kovová (měděná) a bez jakéhokoliv zabezpečení postupně zasahuje do podchozí výšky chodníku, takže hrozí kontakt a vzniká nebezpečí úrazu a to nejen pro osoby se zrakovým postižením, ale i pro „zdravé“ uživatele například při špatných povětrnostních podmínkách nebo za snížené viditelnosti. Překážku je nutné ohraničit tak, aby byl zamezený vstup do podchozí výšky nižší než 220 cm.

Kunsthalle Praha – rampa vytvářející bariéry pro samostatný a bezpečný pohyb osob; zdroj: archiv NRZP ČR

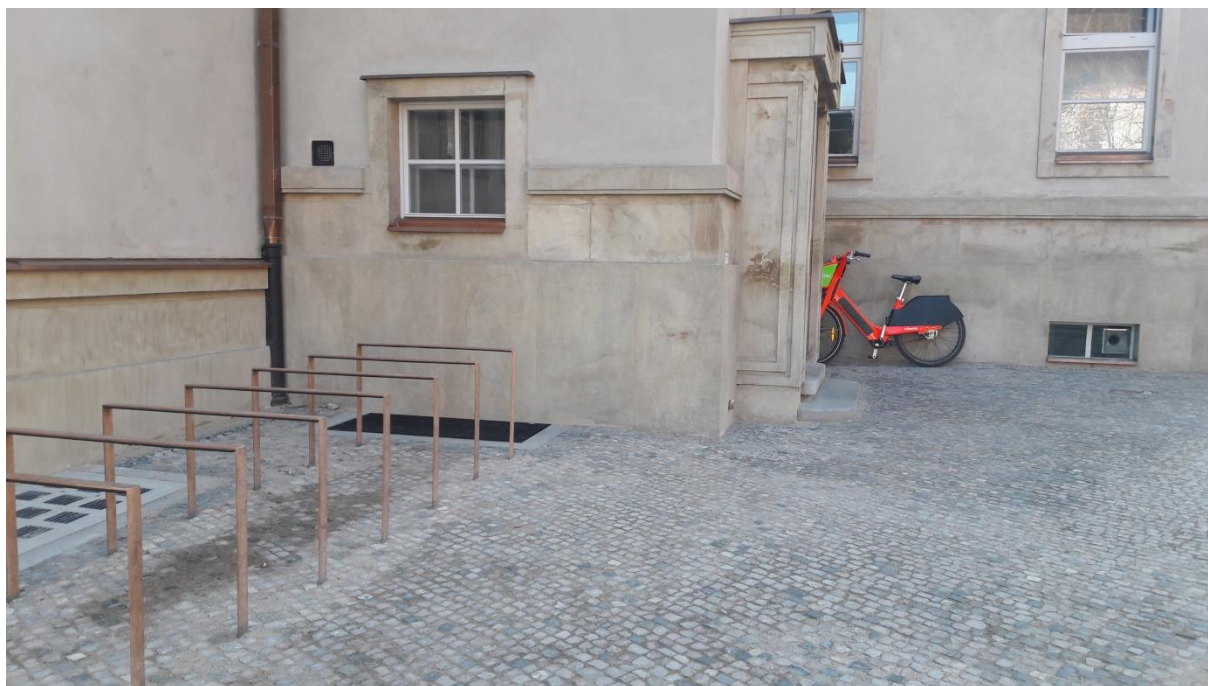
- ve vodící linii v okolí stavby jsou umístěny nebezpečné překážky, např. stojany na kola

Kunsthalle Praha – další nebezpečné překážky ve vodící linii; zdroj: archiv NRZP ČR

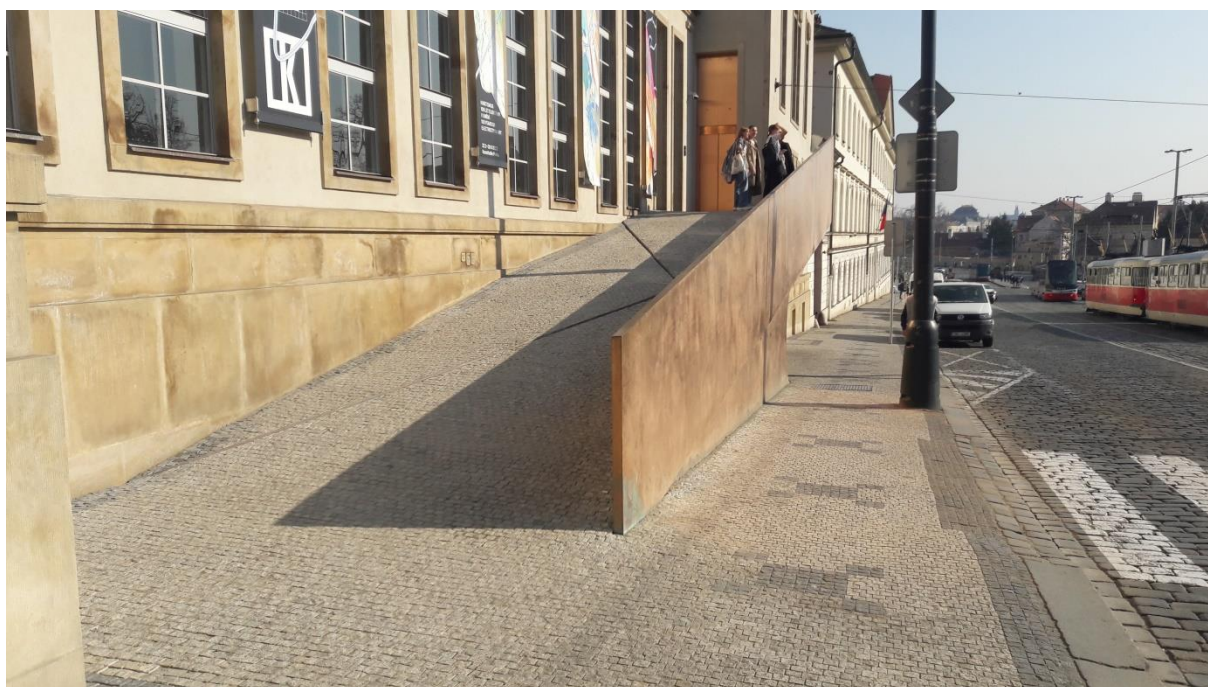
Kunsthalle Praha – lávka/rampa k hlavnímu vstupu do galerie; zdroj: archiv NRZP ČR

- k hlavnímu vstupu do galerie v úrovni 1. patra stoupá z přilehlého chodníku lávka (rampa) ve výrazném podélném sklonu s hrubším povrchem z kamenné dlažby, rampa nemá parametry pro bezbariérové užívání a není vhodná a použitelná pro osoby s těžkým pohybovým omezením. Pro bezbariérový přístup je k dispozici výtah umístěný pod rampou, který spojuje uliční úroveň a vstupní prostor v 1.NP. Zvonková signalizace je umístěna u zaměstnaneckého vstupu vedle výtahu, výška tabule je ale 150 cm

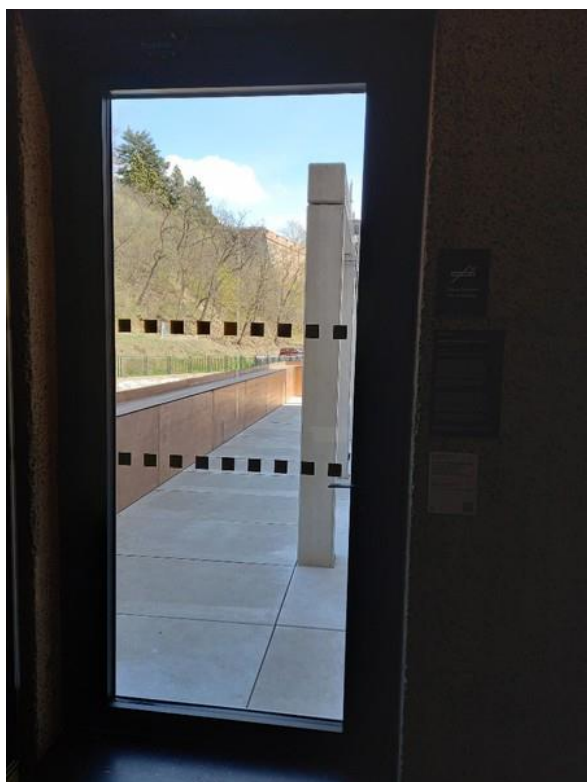
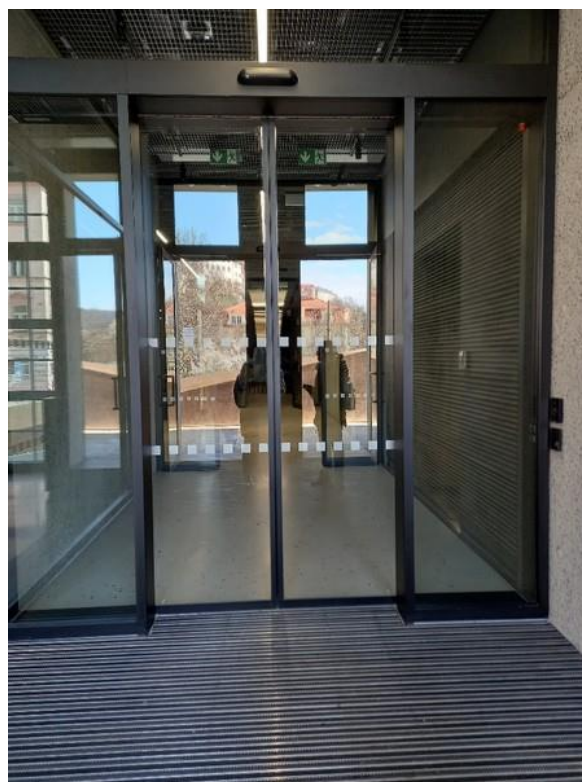
- hlavní vstupní jednokřídlé vchodové dveře o šířce 95 cm se otevírají mechanicky, prostorné zádveří s dvojicí automaticky otevíraných dvoukřídlých dveří vede do foyeru s pokladnou (pult výška 105 cm) a prodejnou (pult výška 105 cm). [Barevný kontrast prosklených ploch je řešený v souladu s vyhláškou.](#)

Kunsthalle Praha – hlavní vstup do galerie; zdroj: archiv POV

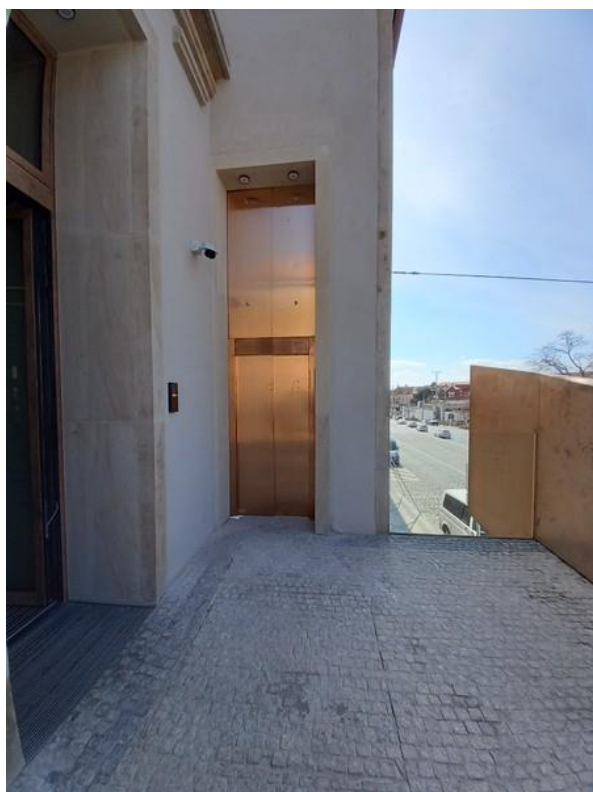
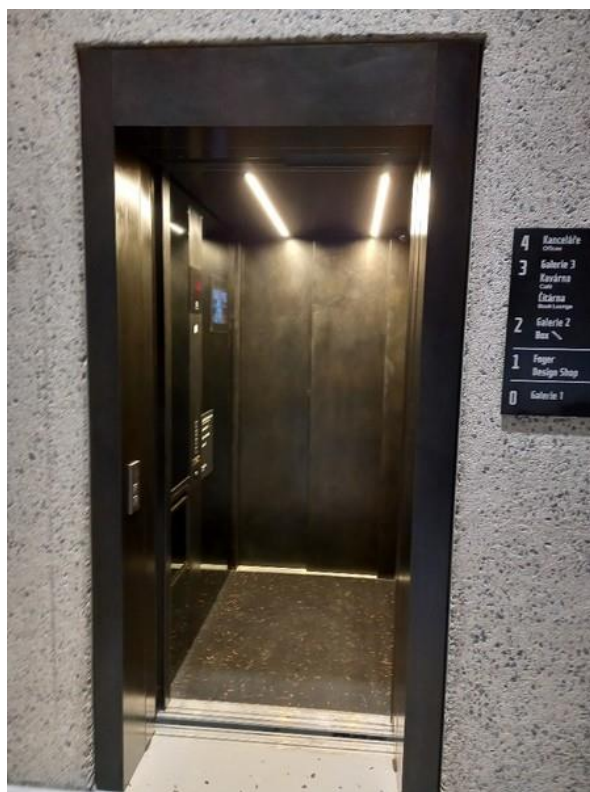
- výtah u vstupu přístupný z chodníku pod lávkou má automaticky otevírané dveře šířky 90 cm; kabina má minimální rozměry 100 cm na šířku a hloubku 128 cm. Tento výtah spojuje přízemí (uliční úroveň), mezipatro s bistrem a vstupní prostor na lávce v 1. patře. Manipulační prostor před výtahem je dostatečný. Kabina má předepsané vybavení (madlo, zrcadlo na boční stěně, sklopné sedátko v dosahové vzdálenosti ovládacího panelu). Ovladač na nástupních místech je ve výšce max. 92 cm, maximální výška ovladačů uvnitř klece je 133 cm.

- výtah na pravé straně vstupní haly v 1.NP má automaticky otevírané dveře šířky 90 cm; kabina má šířku 106 cm, hloubku 133 cm. Výtah obsluhuje prostory od přízemí (Galerie 1 a Auditorium) až po 3. patro. Manipulační prostor před výtahem je dostatečný. Kabina je vybavena madlem a zrcadlem na boční stěně. Sklopné sedátko je v dosahu ovládacího panelu. Ovladač na nástupních místech je ve výšce max. 103 cm, maximální výška ovladačů uvnitř klece je 109 cm.

Kunsthalle Praha – výtahy v galerii (výtah z uliční úrovně k hlavnímu vstupu a výtah v 1.NP); zdroj: archiv POV

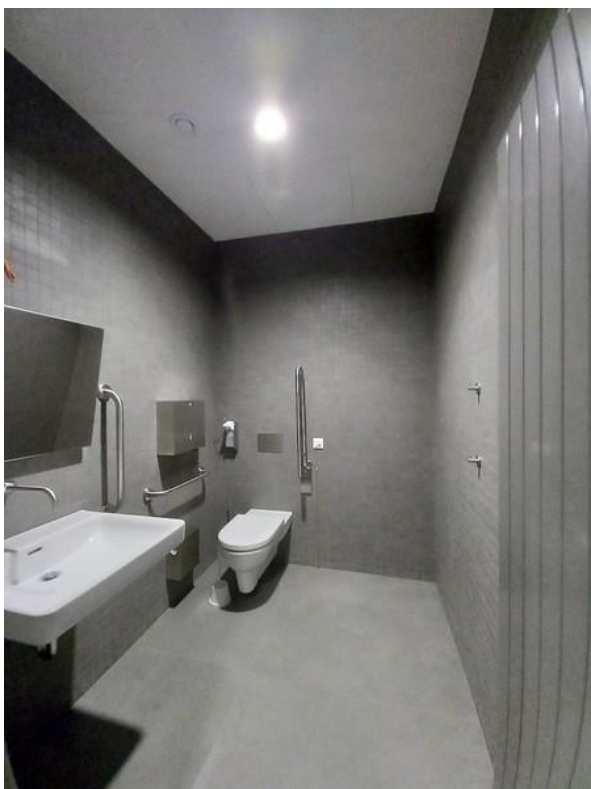
- přístupná toaleta se nachází v patře 3+ (ve výtahu označeném jako 4. patro). Kabina je samostatná, společná pro muže i ženy a přístupná z chodby, rozměry kabiny jsou: šířka 164 cm a hloubka 212 cm, jednokřídlé dveře o šířce 86 cm se otevírají mechanicky směrem ven. Jednokřídlé dveře WC jsou označené a otevírají se mechanicky směrem ven. Přístup k míse z pohledu od vstupu do kabiny je zprava, mísa je vybavena sklopným madlem a u zdi pevným madlem. Prostor pro vozík vedle toalety je dostatečný (šířka 105 cm).

Kunsthalle Praha – přístupná kabina WC

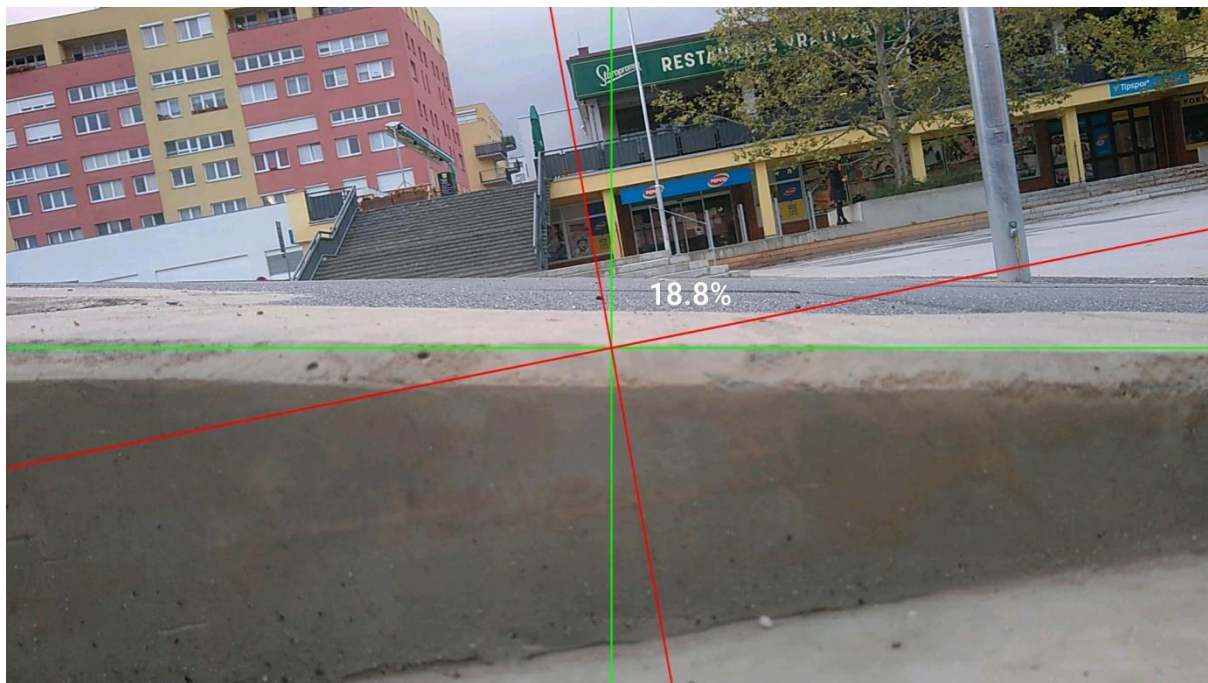
části sklon téměř 19 %. Sklon v tomto místě je z hlediska bezpečného a bezbariérového pohybu příliš velký, a z hlediska běžných standardů neodůvodnitelný a neakceptovatelný.

Sofijské náměstí – severní část, sklon rampy 18,8%; zdroj: archiv NIPI

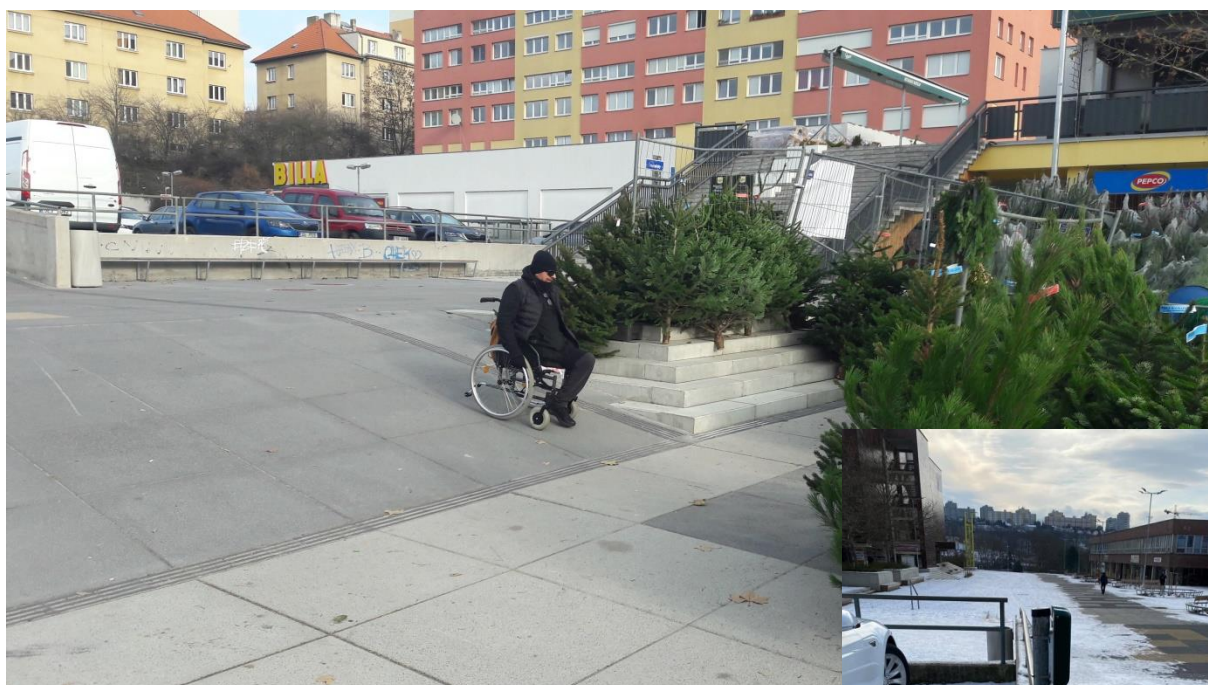
Sofijské náměstí – severní část, nebezpečný sklon rampy a piktogram se zákazem vstupu; zdroj: archiv NRZP ČR

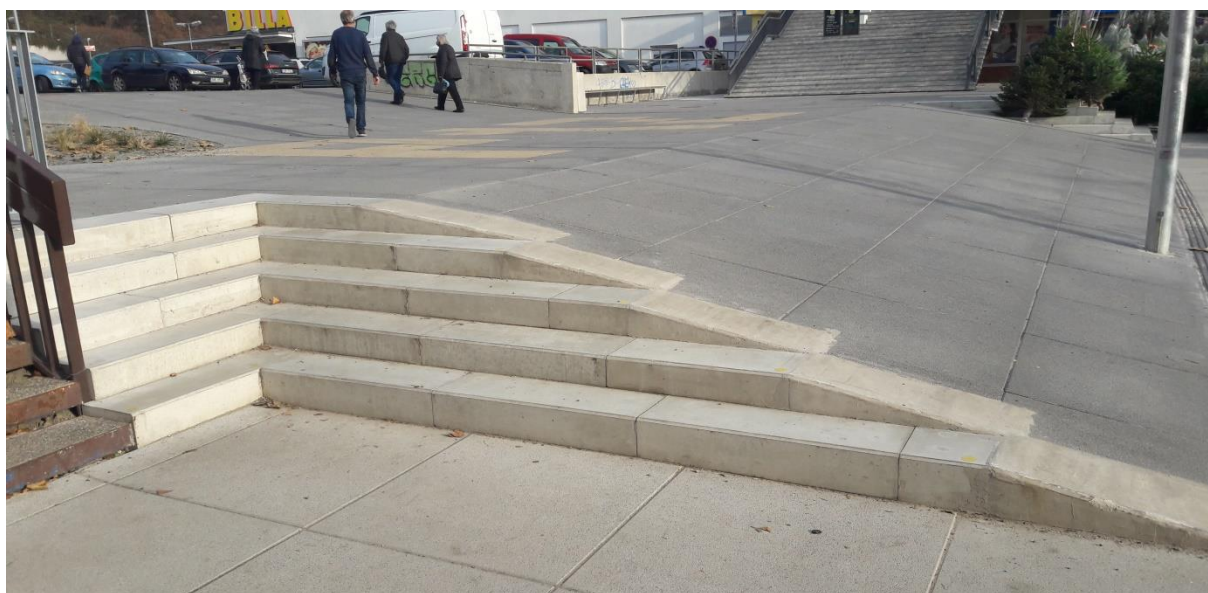
Sofijské náměstí – uskakuující schody bez zábradlí, bez kontrastního zvýraznění; zdroj: archiv NRZP ČR

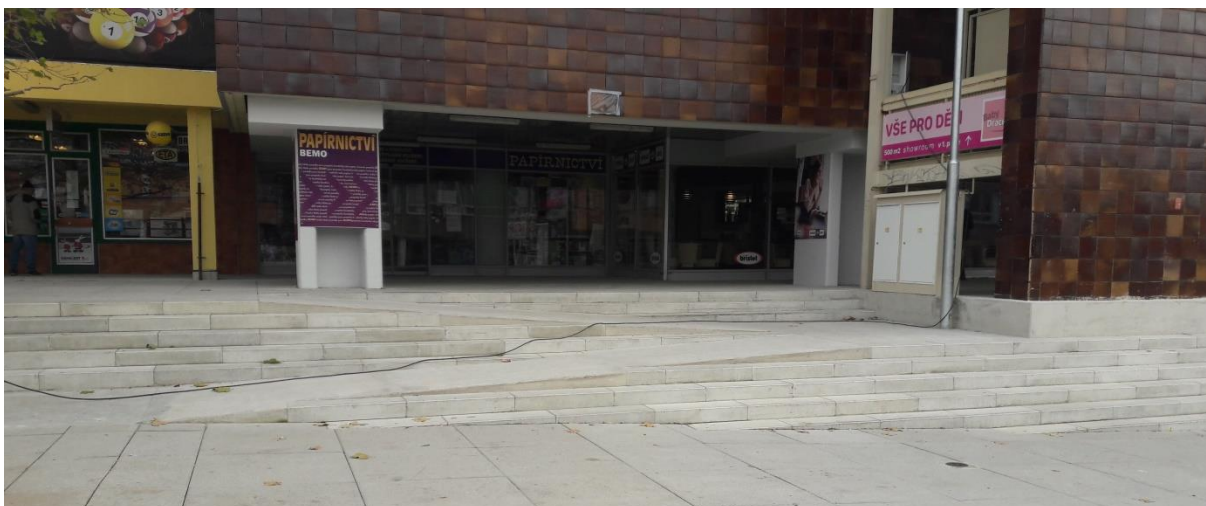
Sofijské náměstí – rampa vložená do schodiště, bez zábradlí, bez madel, bez zarážek proti sjetí, bez kontrastů, umožňuje optický klam a dojem, že pasáž je ve stejné výšce jako náměstí; zdroj: archiv NRZP ČR

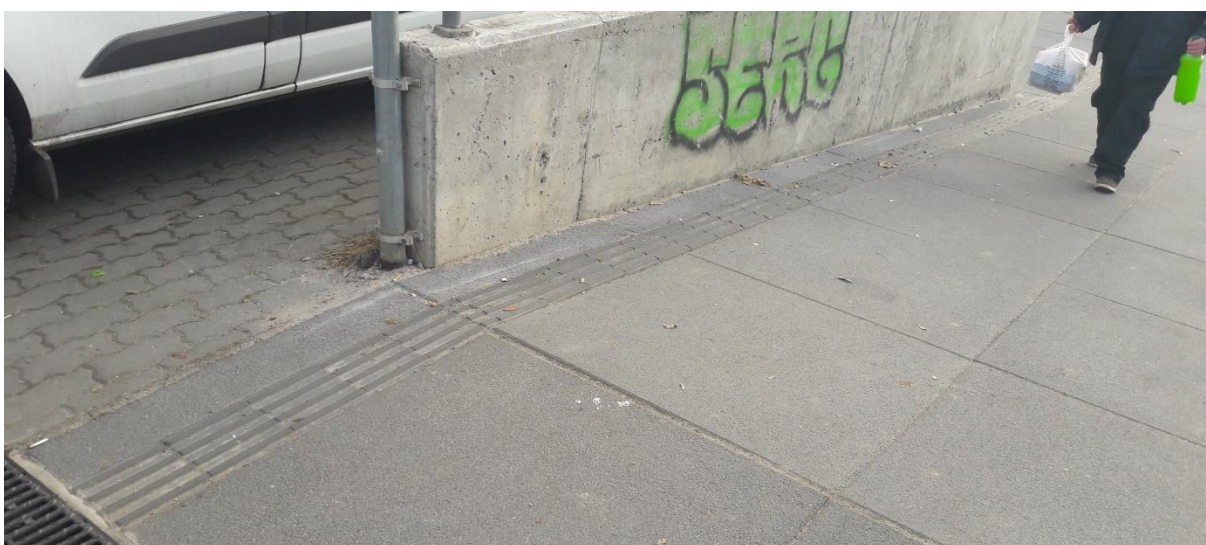
Pohyb osob se zrakovým postižením – řešení vodících linií: navržené a provedené řešení vodících linií je nefunkční, pohyb zrakově znevýhodněných osob není umožněný, chybí řešení prostupnosti prostranství – po náměstí se nelze pohybovat v příčném směru ani ve směru sever – jih. Realizovaná opatření jsou nefunkční a vytváří pouze matoucí prvky, které navíc navádí zrakově postižené do velice nebezpečných situací: například navedou nevidomého na lavičku (sedací plocha u betonové zídky). Umělé a přirozené vodící linie na sebe nenasazují, není dodrženy oboustranný odstup od umělé vodící linie, prvek použitý pro umělou vodící linii nemá dostatečnou šířku, není jasné, zda použitý materiál má odpovídající certifikaci atp.

Sofijské náměstí – řešení umělé vodící linie bez oboustranného odstupu, špatná velikost hmatového prvku; zdroj: archiv NRZP ČR

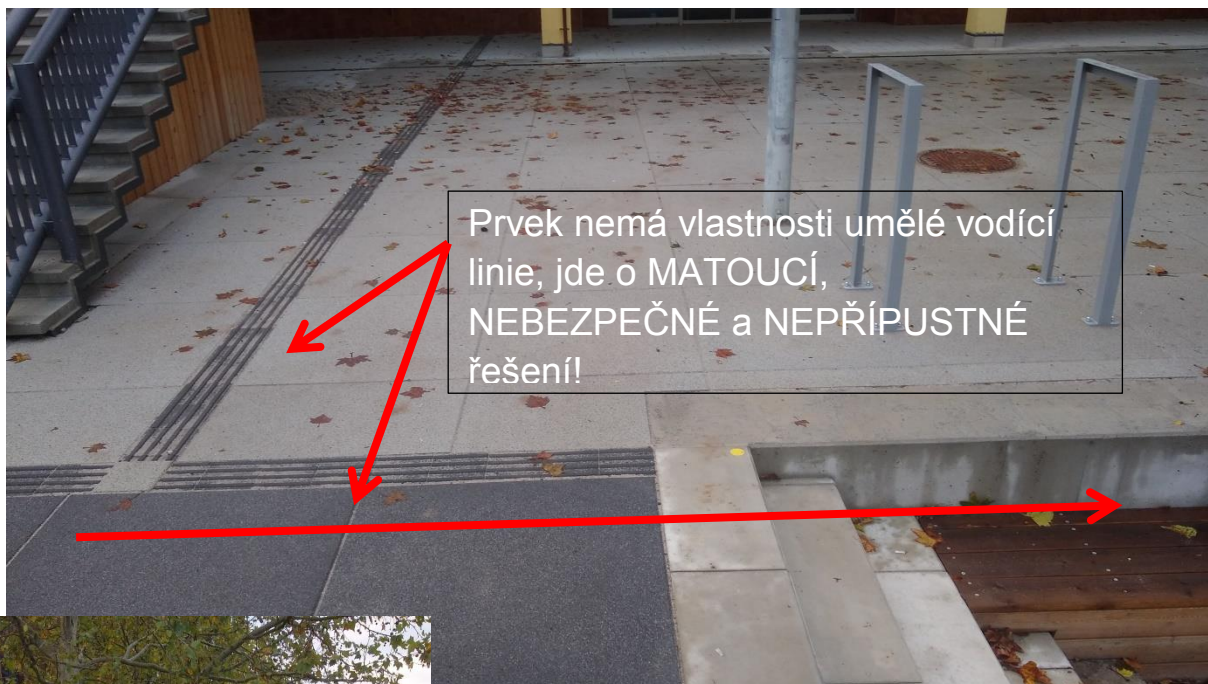
Prvek nemá vlastnosti umělé vodící linie, jde o MATOUCÍ, NEBEZPEČNÉ a NEPŘÍPUSTNÉ řešení!

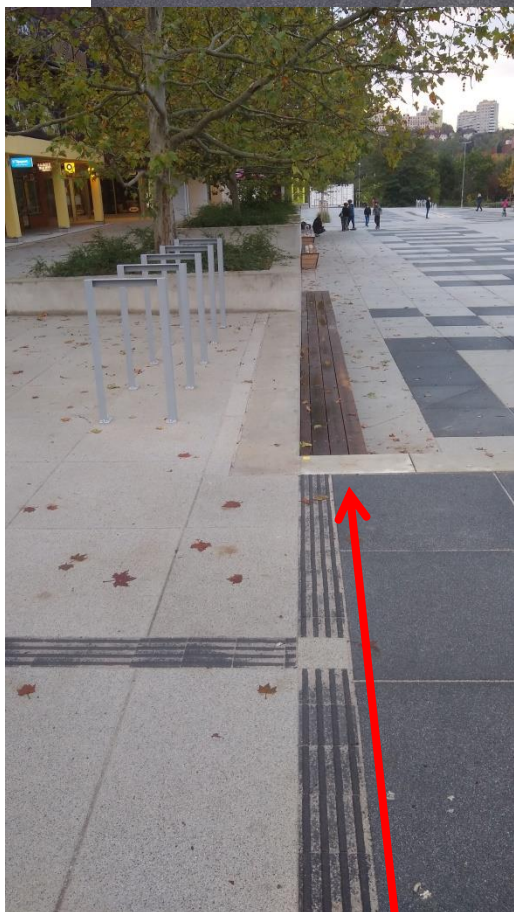
Šipka naznačuje vedení nevidomého, zde navádí na schodiště a na lavičku (sedací prvek)
NEBEZPEČNÉ, NEPŘÍPUSTNÉ!!

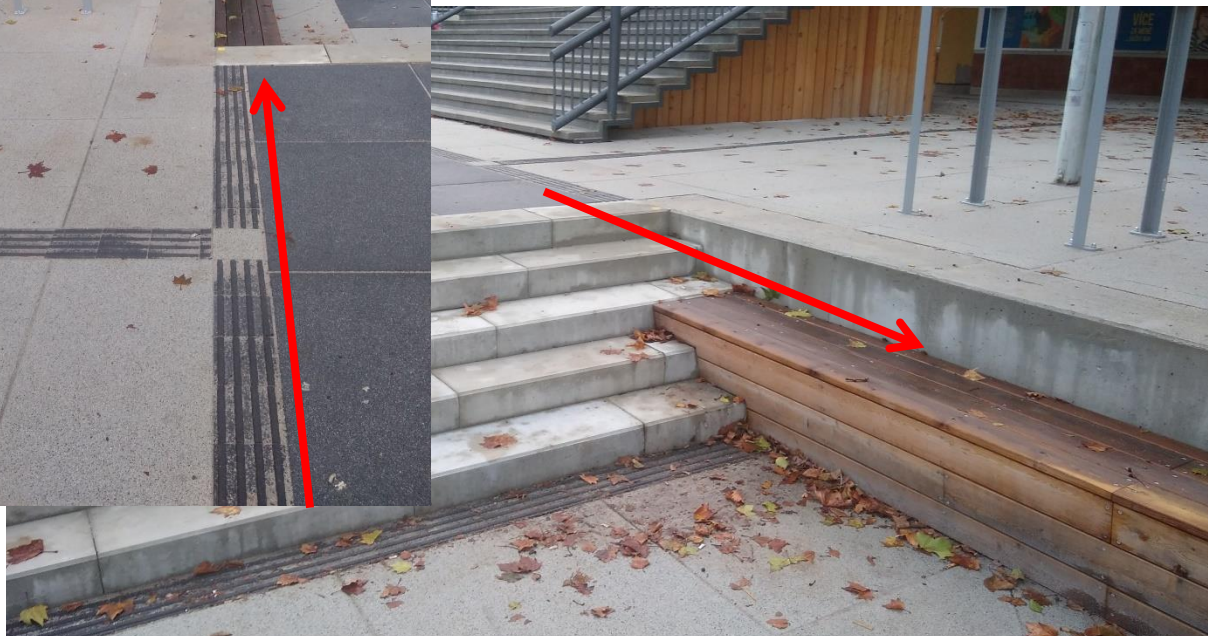
Sofijské náměstí – řešení umělé vodící linie bez oboustranného odstupu, špatná velikost hmatového prvku, navedení nevidomého na lavičku; zdroj: archiv NRZP ČR
