BEZBARIÉROVÁ ŘEŠENÍ A PŘÍSTUPNOST STAVEB V ČESKÉ REPUBLICCE

Good practices report Příklady dobré praxe

Cílem této části projektu bylo vyhledat, vybrat a zmapovat šest novějších staveb v České republice a posoudit jejich přístupnost. Vybrány měly být tři stavby jako příklady dobrého řešení a tři stavby se závadami v bezbariérovém užívání. V případě staveb s nevhodným řešením přístupnosti měly být závady v bezbariérovém užívání popsány. Tyto „špatné“ příklady pak mají sloužit jako výukové modelové ukázky.

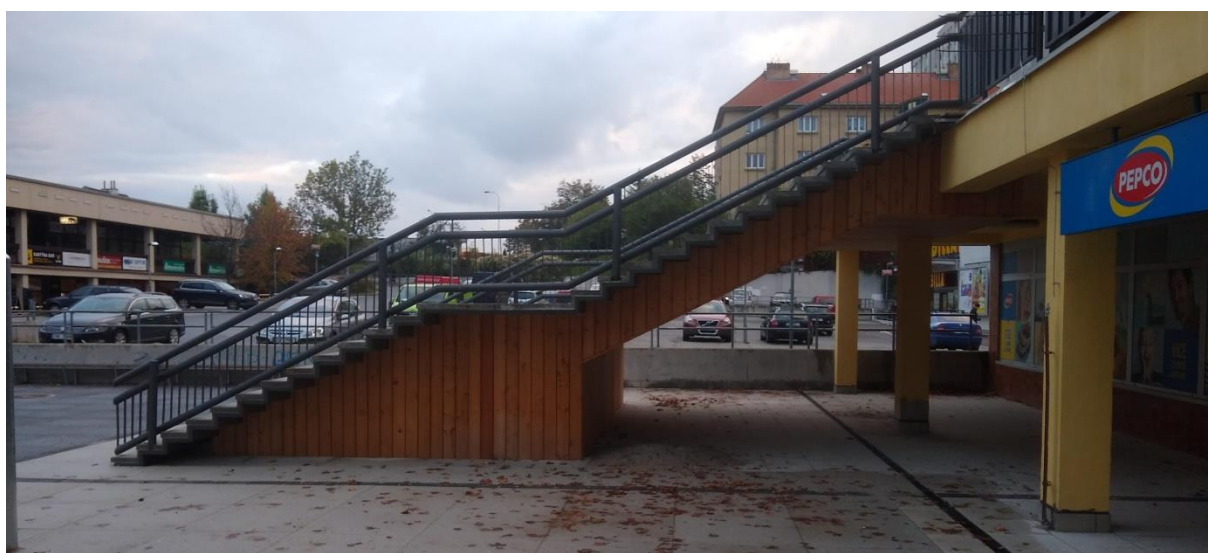
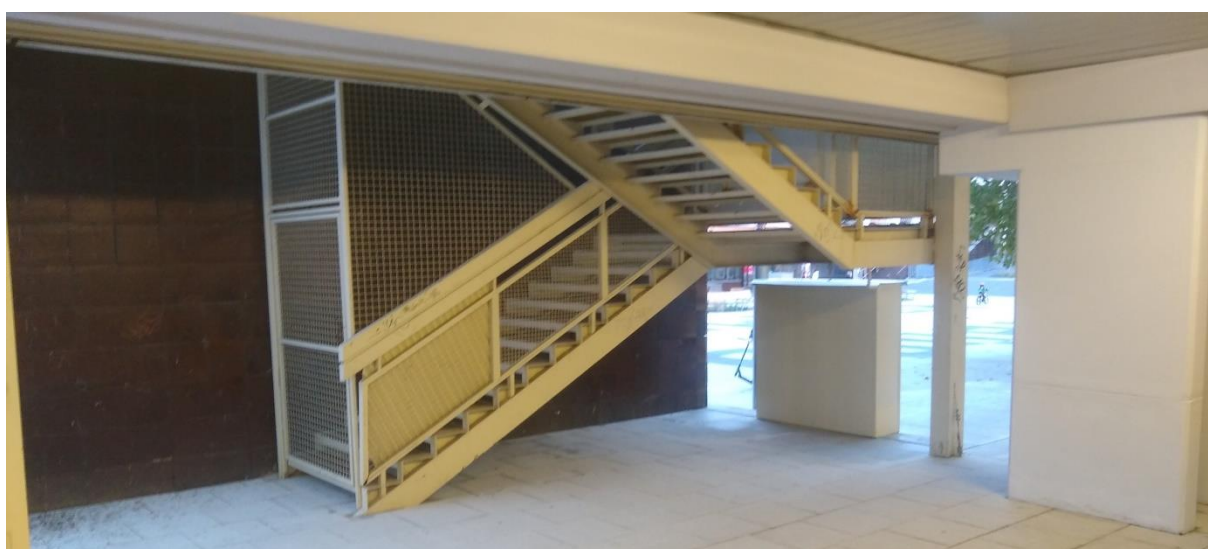
Pohyb osob se zrakovým postižením – ohraničení překážek v průchozím prostoru: z prohlídky prostoru náměstí a z předložené fotodokumentace jasně vyplývá, že ohraničení překážek není dostatečné a na řadě míst vytváří nebezpečné situace. Nejsou dodržena ani základní pravidla pro samostatný a bezpečný pohyb osob se zrakovým omezením, řešení jsou nebezpečná i pro ostatní uživatele prostoru, například za snížené viditelnosti hrozí vznik mimořádných událostí i pro uživatele bez jakéhokoliv omezení nebo postižení. Jako příklad zásadních rizik lze uvést neohraničená schodiště umístěná v prostoru, kde není vymezen prostor s minimální podchozí výškou, mobiliář neumožňuje včasné rozpoznání překážky, například stojany na kola nemají zádržku pro bílou hůl a nejsou tedy identifikovatelné, dokud do nich uživatel nenarazí.

Sofijské náměstí – neohraničené překážky v prostoru (schodiště bez zamezení vstupu do snížené podchozí výšky konstrukce; zdroj: archiv NRZP ČR)

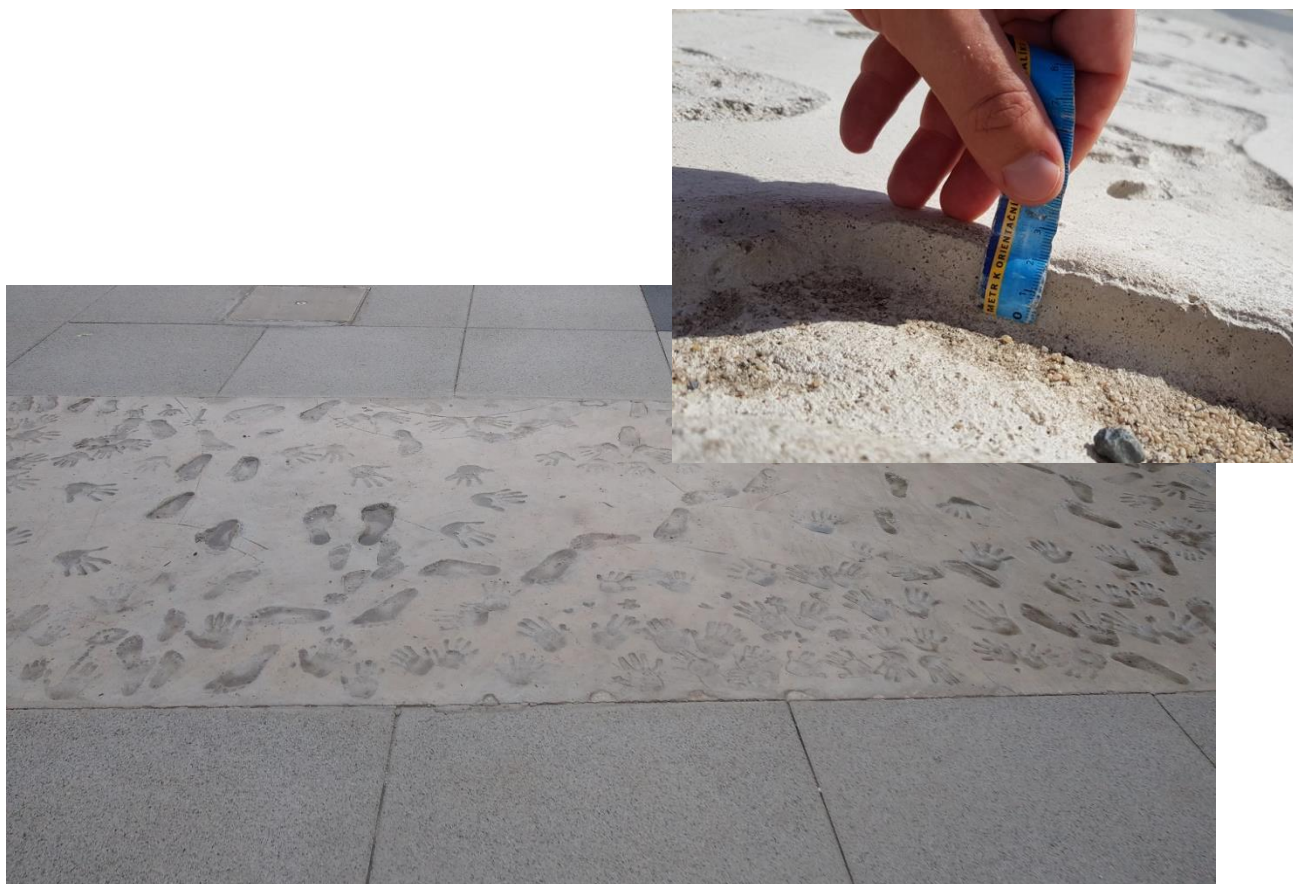
Bezpečný pohyb osob po náměstí: z fotodokumentace je patrné, že stavba přístupnost pro osoby se sníženou schopností pohybu neumožňuje. Podélné a příčné sklony nedovolují bezpečný pohyb, výškové rozdíly mezi plochami nejsou řešeny bezbariérově ani bezpečně, propojeny jsou neschůdnými šikminami nebo schody, kombinace sklonů vytváří nebezpečné neprůchozí plochy. Plynulé a bezbariérové propojení revitalizované plochy náměstí na přístupy do nákupních pasáží podél obou objektů lemujících náměstí z východní a západní části, prostupnost náměstí od severu k jihu, a ani provázání na další pěší trasy není z hlediska osob se sníženou schopností pohybu dořešeno. Nejsou zohledněny přirozené pohyby pěších po náměstí, v pochozích plochách náměstí jsou místa s vloženými betonovými plochami s velkými výškovými rozdíly (beton s otisky rukou a nohou). Povrch tak není rovinný. Není prokázáno, zda použitý materiál pro pochozí plochy náměstí (velkoformátová betonové dlaždice) vyhoví parametrům protiskluznosti a zda součinitel smykové tření zejména na „rampách“ se sklonem až 19% může zajistit bezpečnost proti uklouznutí zejména za zhoršených povětrnostních podmínek a v zimním období.

Sofijské náměstí – překážky v pochozí ploše, není dodržena rovinnost pochozí plochy; zdroj: archiv NRZP ČR

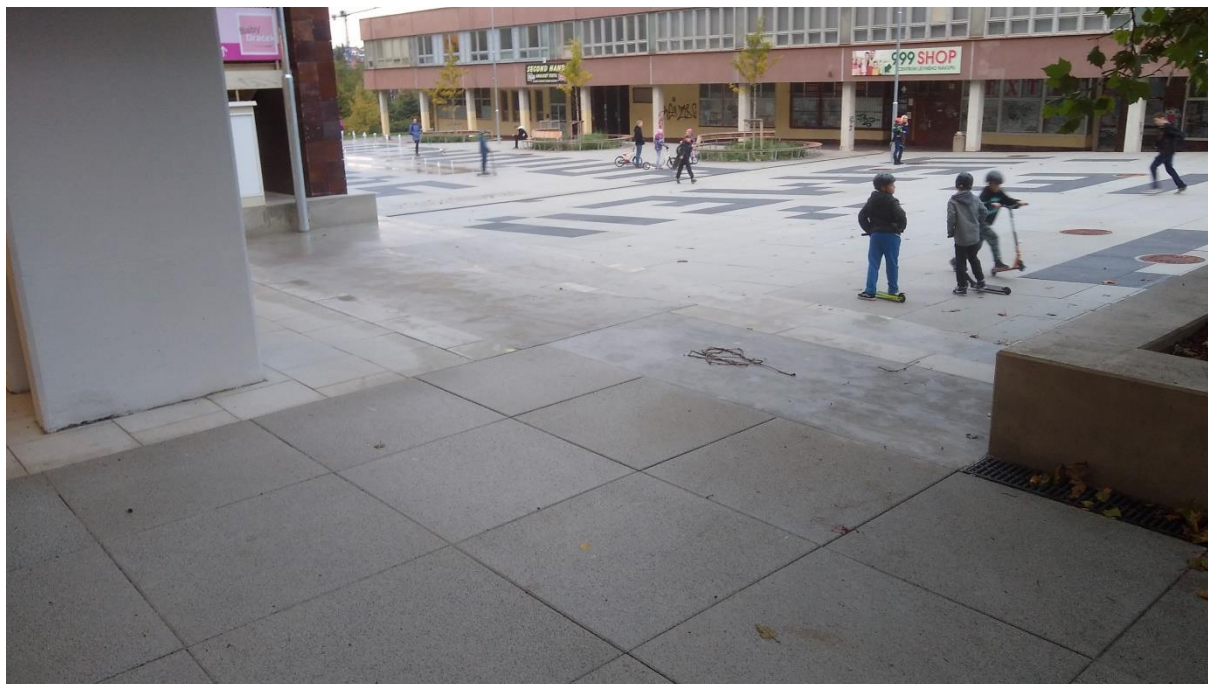
Absence zábradlí: téměř po celém obvodu revitalizovaného náměstí se nachází schodiště. Jejich forma je různá, dle popisu jsou zde „pobytové schody“, schodiště, vyrovnávací stupně a rampy. Mimo několika výjimek nejsou schody ani rampy opatřeny oboustranným zábradlím, madla pro bezpečné uchopení chybí všude.

Sofijské náměstí – optický klam (rampa vložená do schodiště bez bezpečnostních prvků); zdroj: archiv NRZP ČR

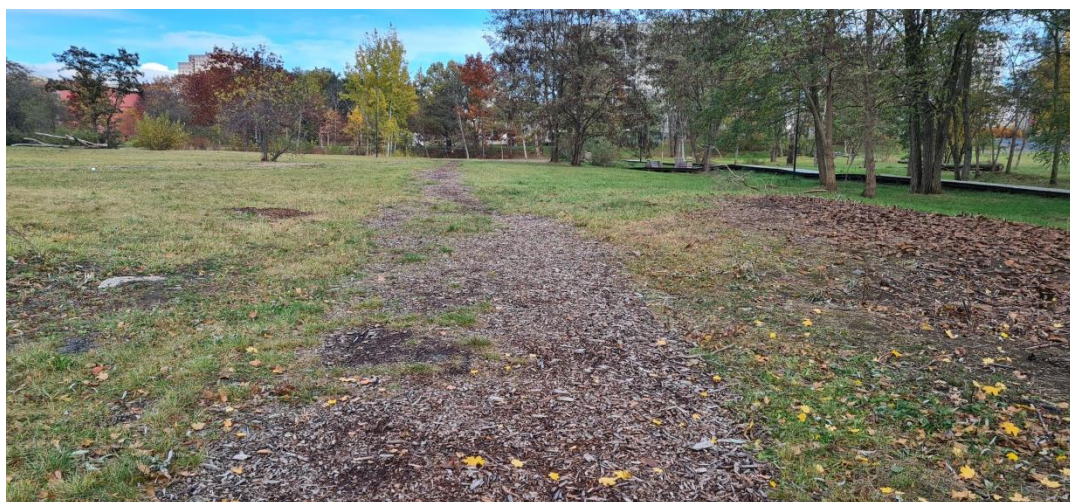
Park Povodňová – nebezpečné cesty v parku (dřevěná hrabanka); zdroj: archiv NRZP ČR

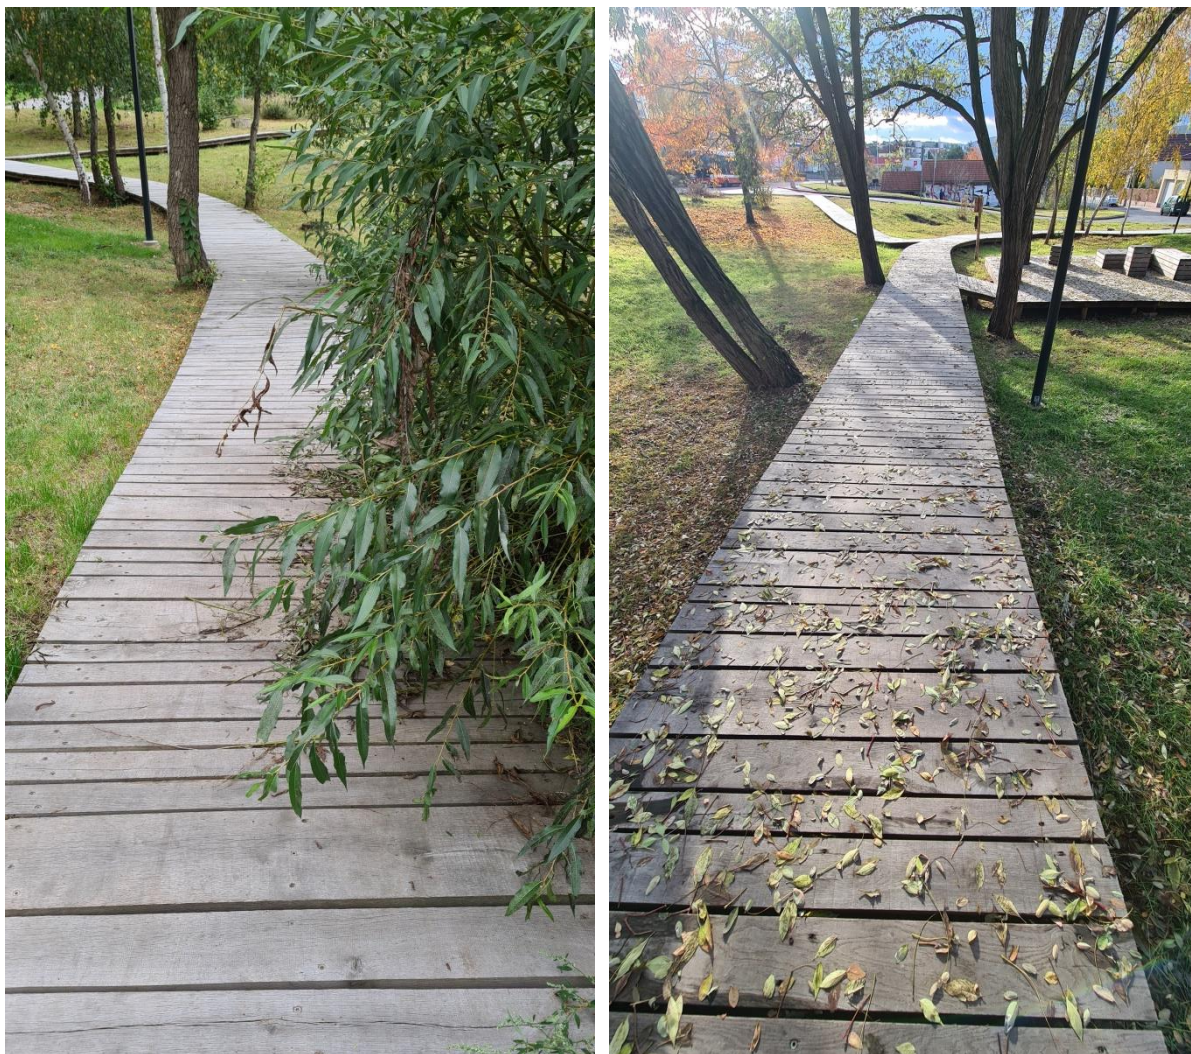
Park Povodňová – podvalový dřevěný chodník, zeď zasahující do chodníku, kluzké listí; zdroj: archiv NRZP ČR

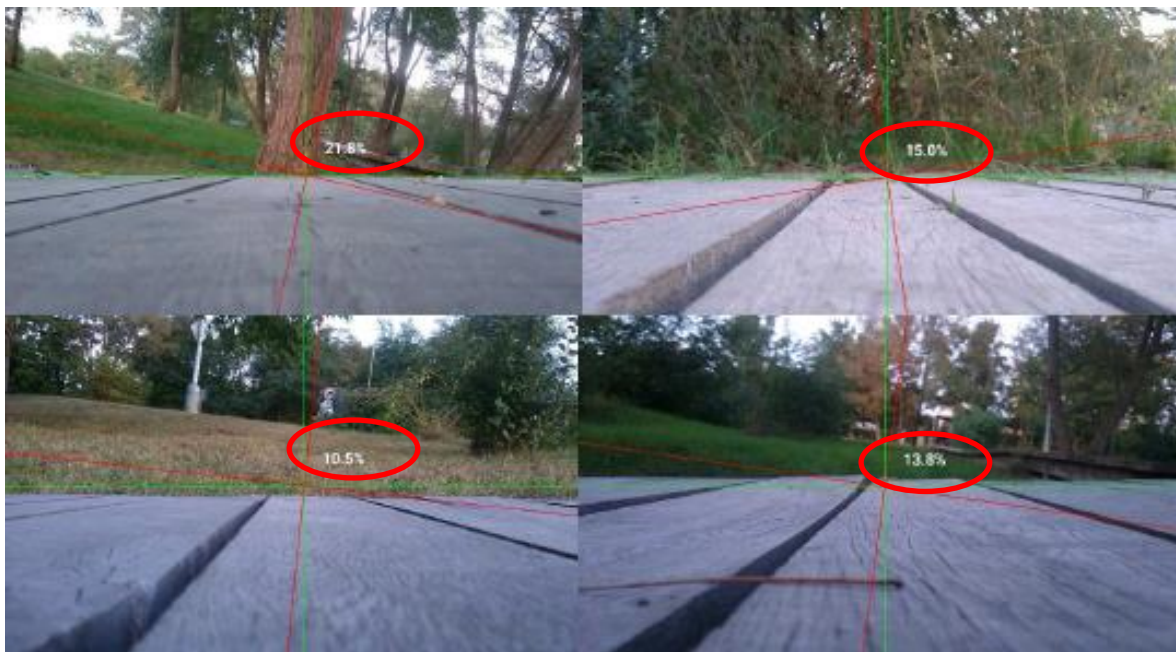
Park Povodňová – příčné sklony dřevěného chodníku; zdroj: archiv NIPI

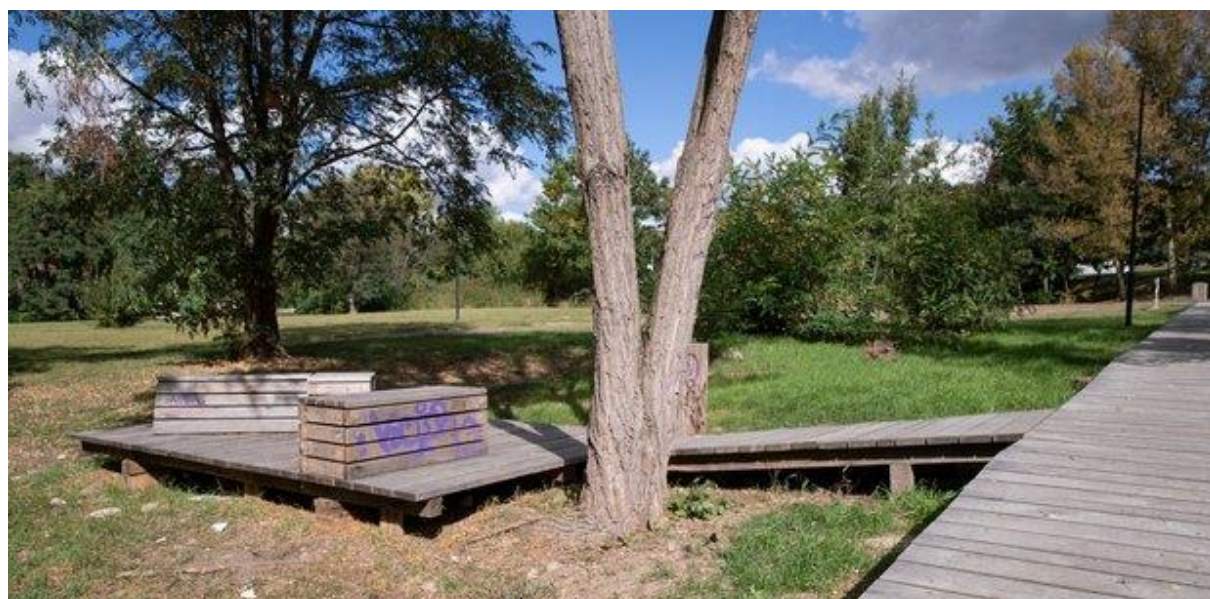
Park Povodňová – sklony dřevěného chodníku; zdroj: archiv NRZP ČR

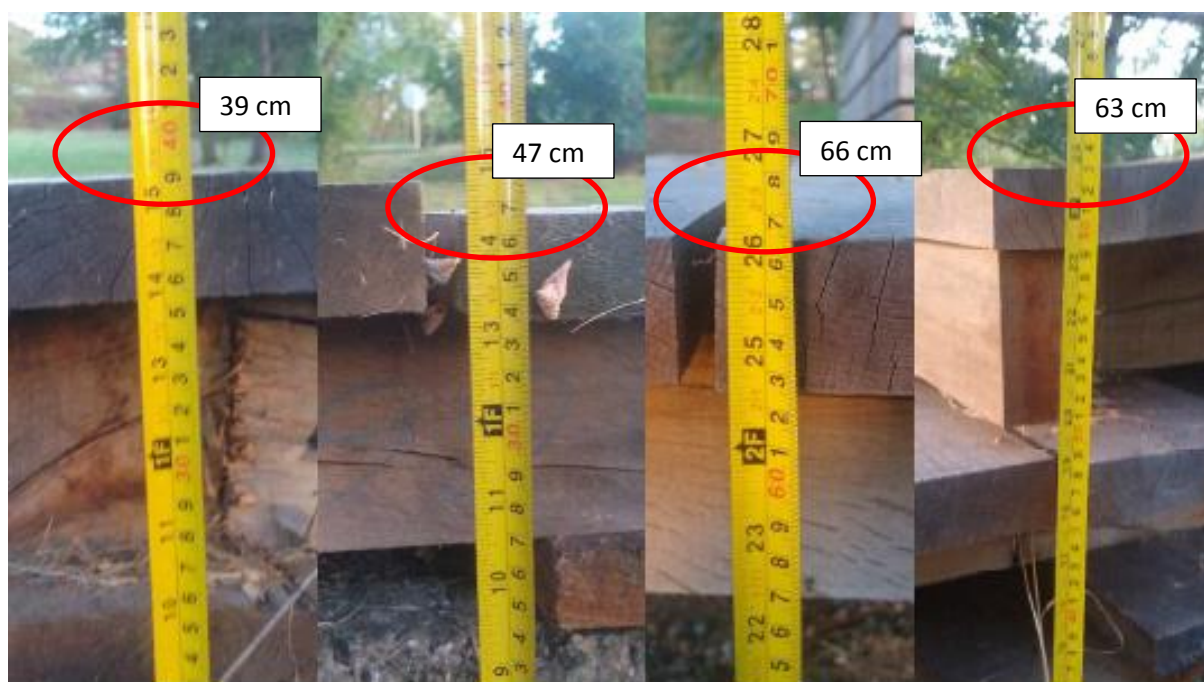
Park Povodňová – výšky podvalového chodníku nad terénem bez zajištění proti pádu i 66 cm, průběžná výška chodníku se pohybuje v rozmezí 20 – 40 cm nad zemí; zdroj: archiv NIPI

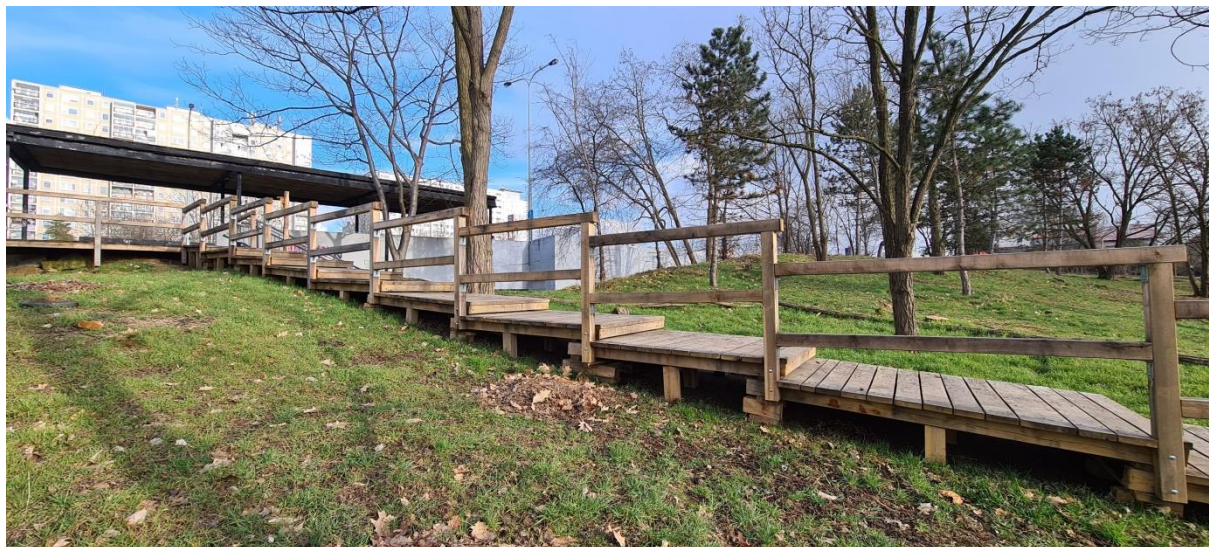
Park Povodňová – jezdecké schody k zastávce veřejné dopravy; zdroj: archiv NRZP ČR

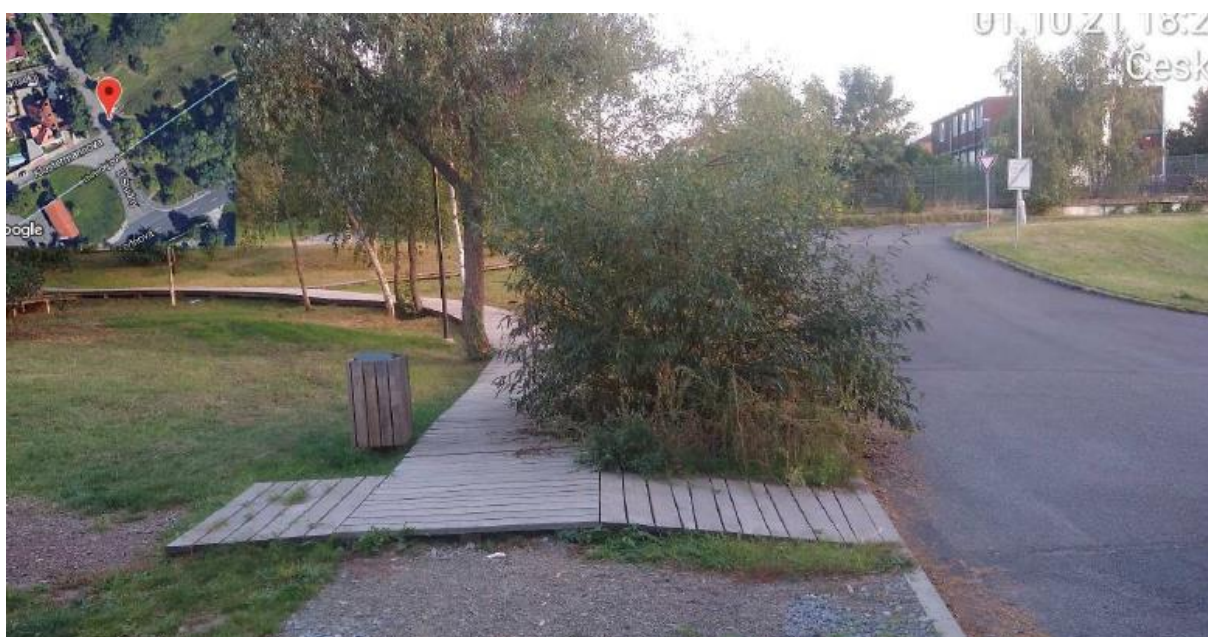
Park Povodňová – pěší trasy zaústěné na komunikace bez hmatových úprav, bez zajištění rozhledových poměrů; zdroj: archiv NIPI

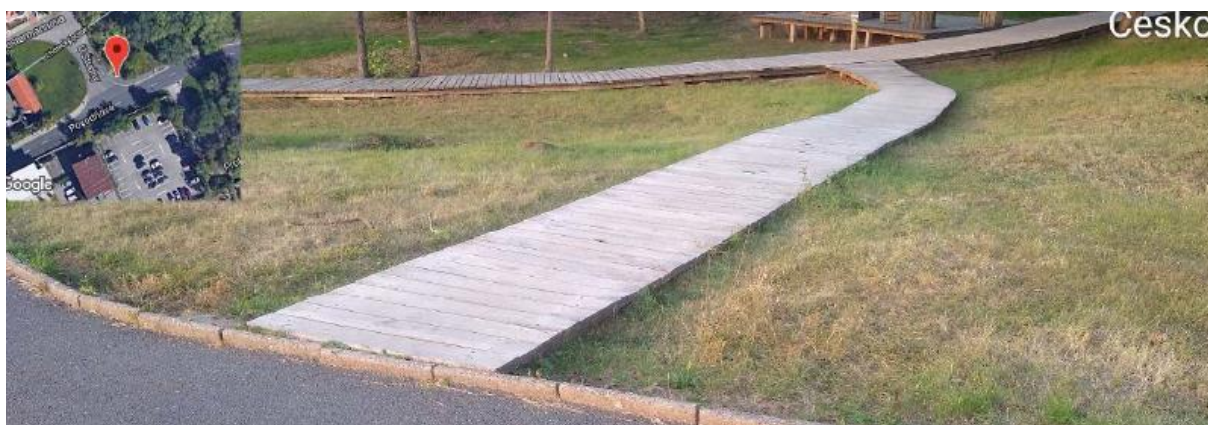
Park Povodňová – pěší trasy zaústěné na komunikace bez hmatových úprav; zdroj: archiv NIPI

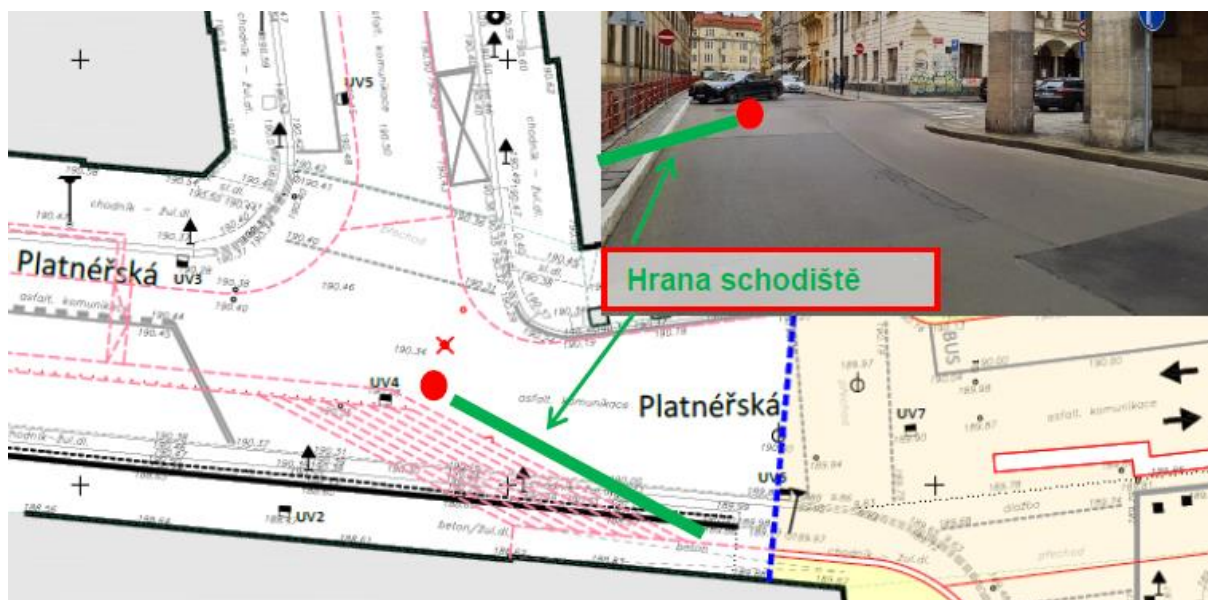
Mariánské náměstí – schodiště v pojezděné ploše; zdroj: PD SINPPS a fotodokumentace

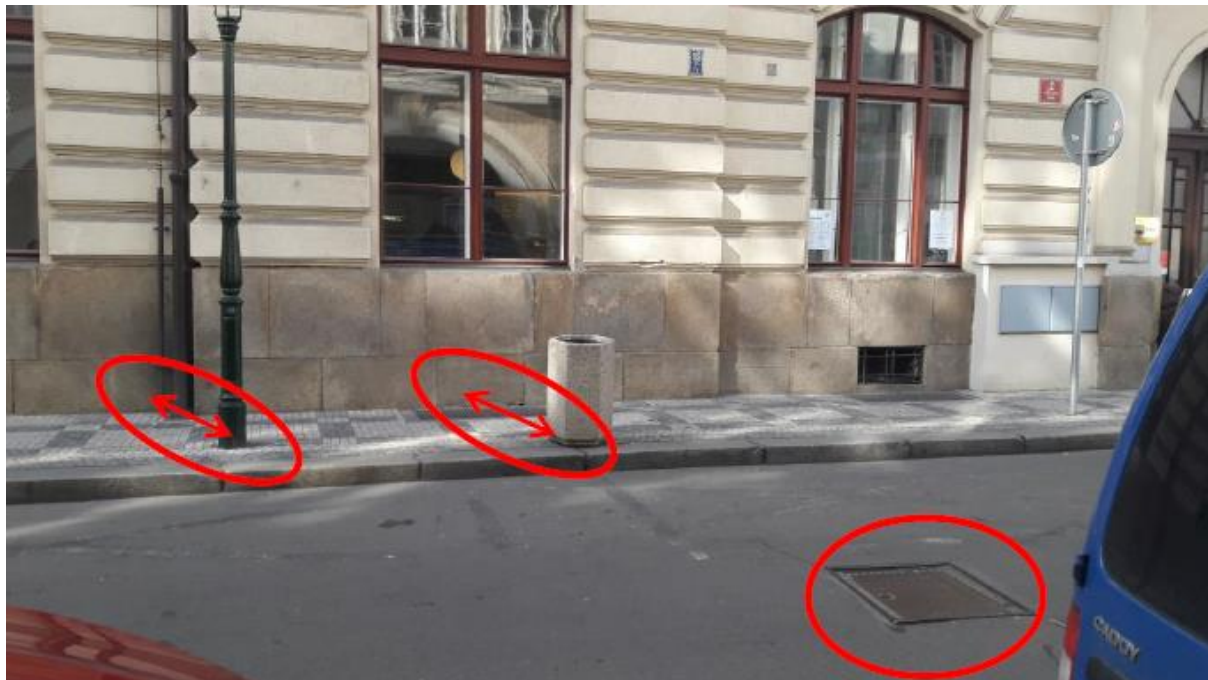
Mariánské náměstí – překážky pro osoby s pohybovým omezením; zdroj: archiv NRZP ČR

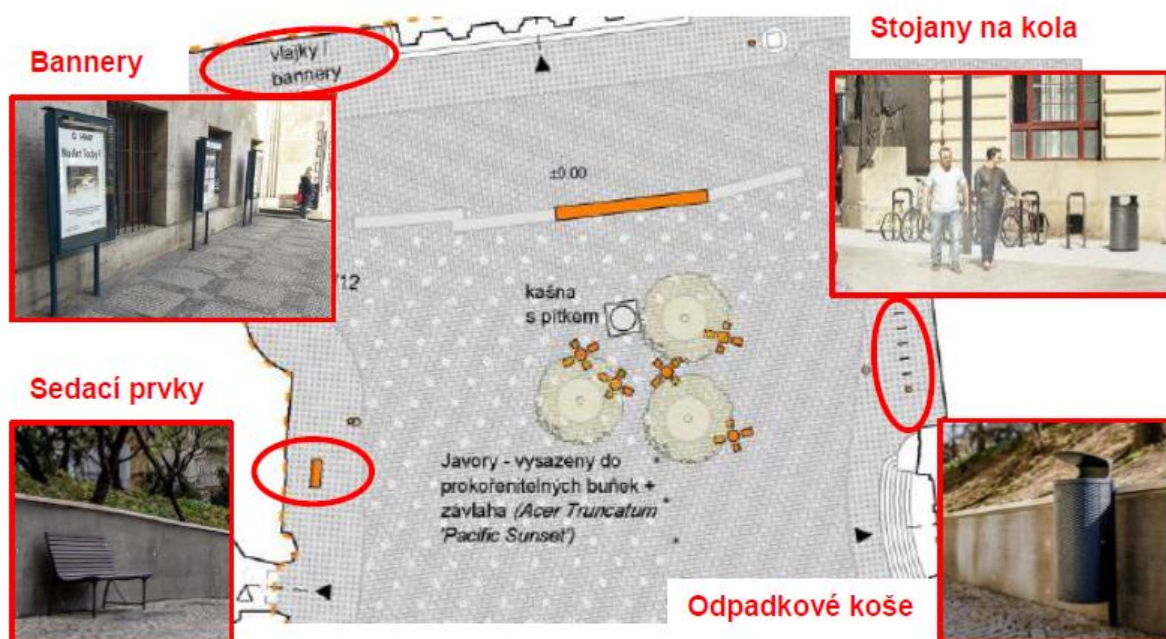
Mariánské náměstí – překážky pro osoby se zrakovým postižením; zdroj: studie IPR
