BEZBARIÉROVÁ ŘEŠENÍ A PŘÍSTUPNOST STAVEB V ČESKÉ REPUBLICCE

Good practices report Příklady dobré praxe

Cílem této části projektu bylo vyhledat, vybrat a zmapovat šest novějších staveb v České republice a posoudit jejich přístupnost. Vybrány měly být tři stavby jako příklady dobrého řešení a tři stavby se závadami v bezbariérovém užívání. V případě staveb s nevhodným řešením přístupnosti měly být závady v bezbariérovém užívání popsány. Tyto „špatné“ příklady pak mají sloužit jako výukové modelové ukázky.

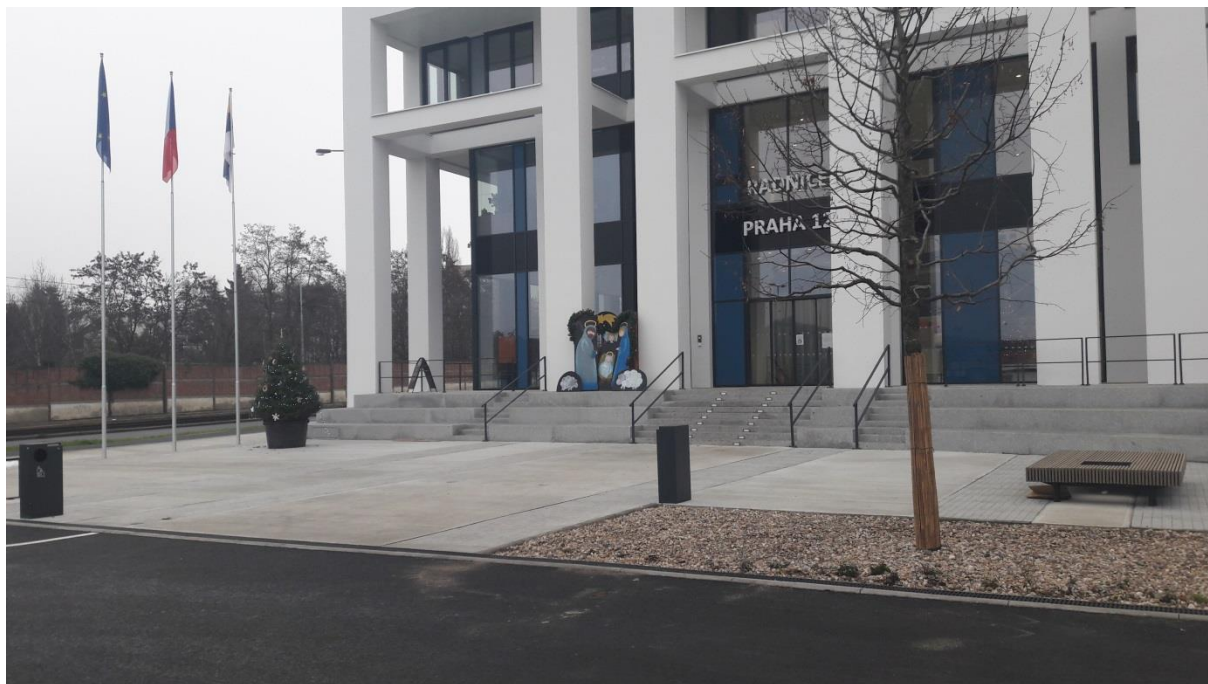
- osoby na vozíku nebo s kočárky je nutné použít obchodní trasu ke vstupu, **trasa není značená piktogramem**. Tvoří ji dvou ramenná přímá rampa, která vede kolem boční fasády (1. úsek - sklon 6%, délka 6 m, šířka 1,5 m; 2. úsek – sklon 6%, délka 5,2 m, šířka 1,5 m). Rampa má jednu podestu s vyhovujícími rozměry i sklonem, madla jsou osazena po obou stranách ve výšce 90 cm, **rampa má zářezky proti sjetí, které tvoří vodící linii pro osoby se zrakovým postižením**. Manipulační prostor u nástupu/výstupu na rampu je dostatečný

- **pro osoby se zrakovým postižením AOM nenalezen**

Radnice Úřadu městské části Praha 12, přístup od parkoviště - hlavní vstup; zdroj: archiv NRZP ČR

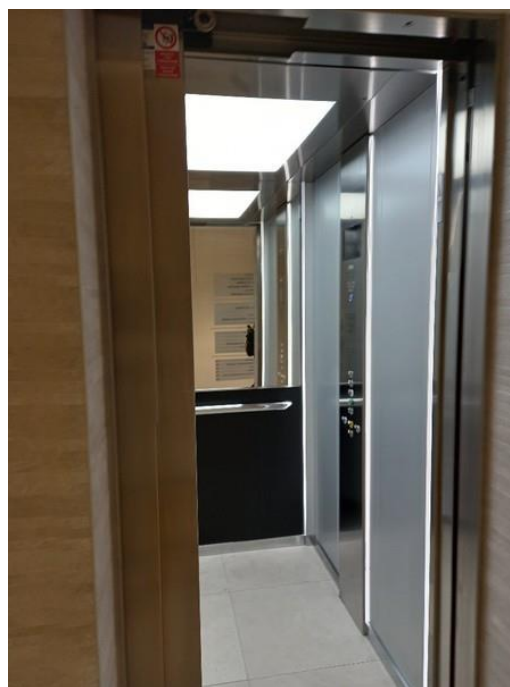
(na čelní stěně), sedátko není umístěné v dosahu ovladače. Ovladače pro přivolání výtahů i ovladače v kabinách mají předepsané vlastnosti, včetně popisek v Braillovém řádku a akustických výstupů. Ovladače jsou umístěné max. ve výšce 115 cm. Manipulační prostor před výtahy je dostatečný, umístění ovladačů je v dosahové vzdálenosti osoby sedící na vozíku.

Výtah v západním traktu; zdroj: archiv POV

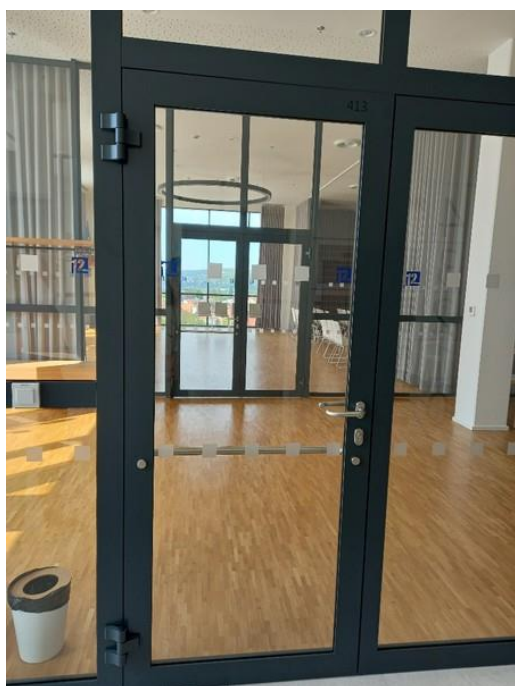
- **prosklené stěny mají nedostatečně řešený kontrast vůči okolí a pozadí**

Radnice ÚMČ P12 - Nedostatečný kontrast prosklených ploch; zdroj: archiv POV

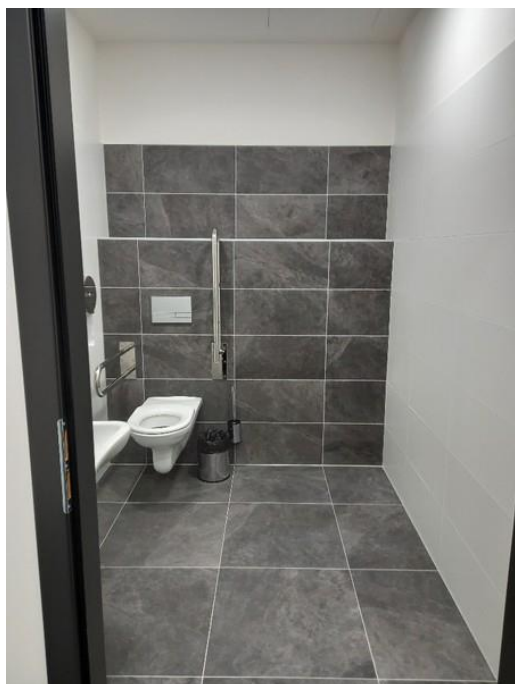
- kabiny **nemají dodrženy barevný kontrast dveří, stěn, podlahy a zařizovacích předmětů, piktogram není doplněn popiskem v Braillovém řádku a haptickým piktogramem**

- v kabinách není dořešený signalizační systém nouzového volání
- v novostavbě, kde jsou WC určena pro veřejnost, je dle vyhl. č. 398/2009 Sb. povinnost v každém hygienickém zařízení zřídit bezbariérové kabiny (viz § 7 odst. 1), ve stavbě, určené pro výkon práce celkově více než 25 osob, je povinnost aby každá část hygienického zařízení a každá část šaten jak v oddíle pro ženy, tak pro muže, splnila požadavky bezbariérového užívání (§ 13, odst. 1 vyhl. č. 398/2009 Sb.). Z uvedeného plyne, že počet hygienických zařízení a šaten, ačkoliv se zdá dostačující, nemusí vyhovovat platné legislativě!

Radnice ÚMČ P12 - Přístupná kabina WC; zdroj: archiv POV

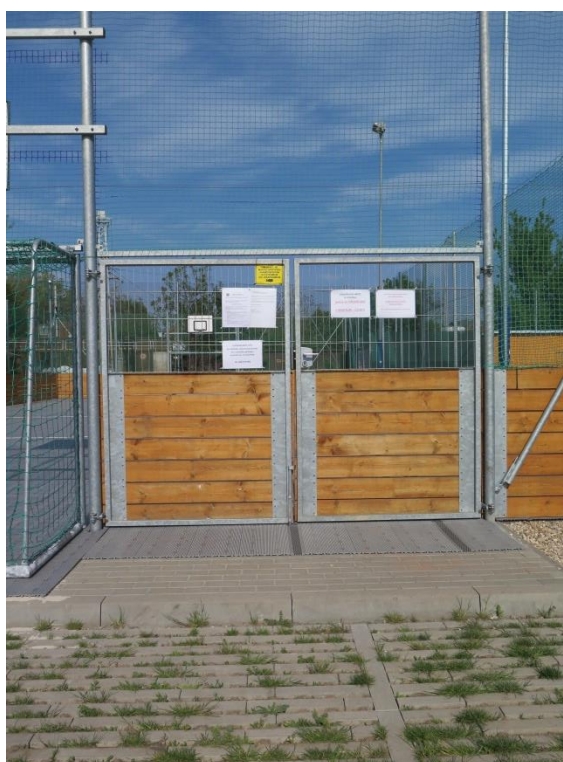
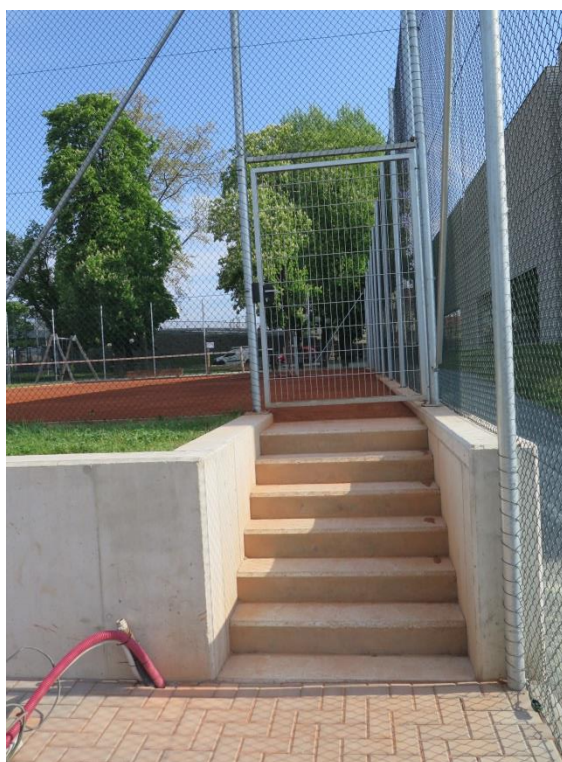
- přístup na venkovní sportoviště je bariérový, na některá sportoviště je přístup pouze přes parkovací místa se zatravňovacími dlaždicemi, výškové rozdíly pochozích ploch u vstupů na hřiště jsou až 17 cm, chybí dostatečné manipulační plochy před vrátky, kliky jsou osazeny příliš vysoko (i ve výšce 130 cm)

Městská hala Modřice - Přístup na venkovní sportoviště; zdroj: archiv NIPi

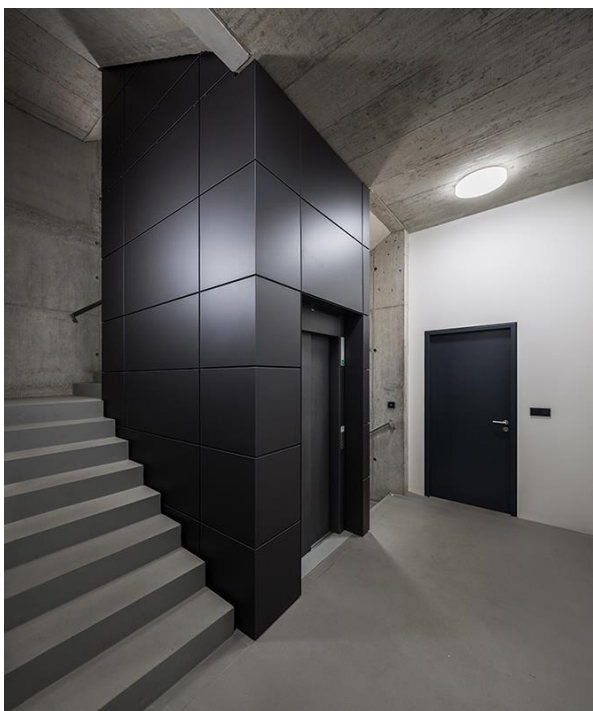
- výtahy jsou umístěné jednak v nové přístavbě haly, kde propojují spodní podzemní patra velké haly, dále bazén a Whirlpool se sály v úrovni vstupní foyer a se sály umístěnými v patře, jednak v původní stavbě, kde výtah propojuje přízemí s půdní vestavbou ubytovacích prostor. Zjištění velikosti a detaily vybavení výtahů při prohlídce stavby město neumožnilo.

Městská hala Modřice – výtahová šachta a schodiště;
zdroj: archiv Archiweb

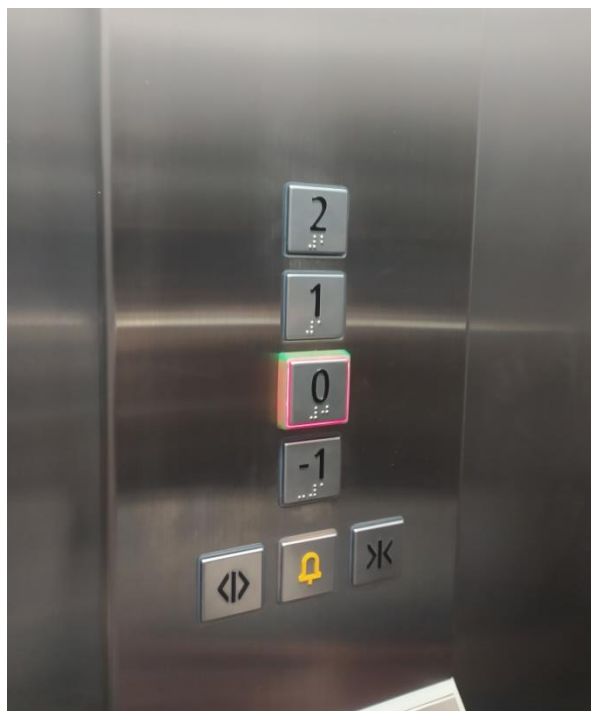
ovladače výtahu;
zdroj: archiv NIPI

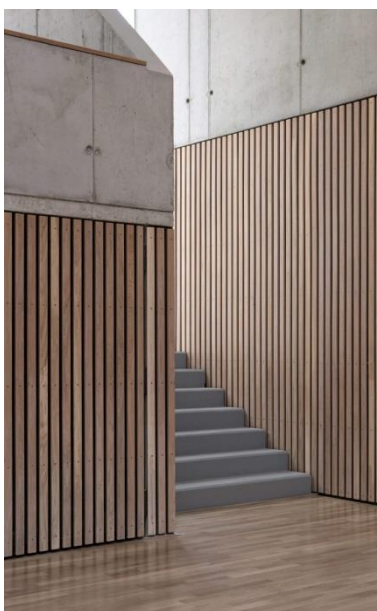
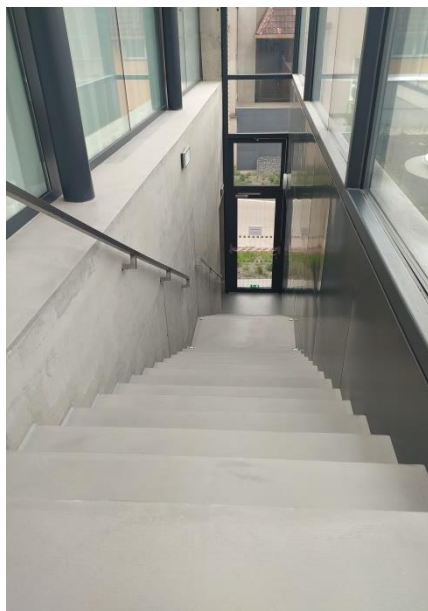
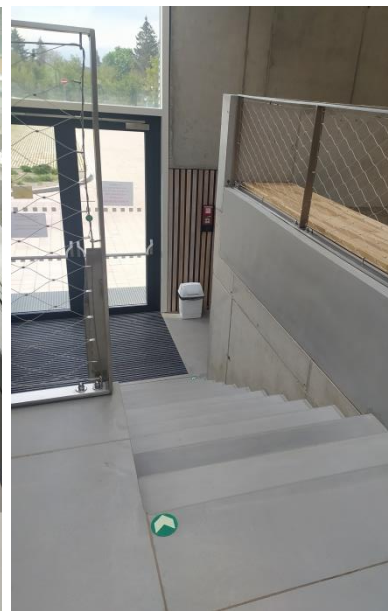
- v hale se nachází hlavní, vedlejší a úniková schodiště. Schodiště nemají řešené kontrastní značení prvního a posledního stupně, na mnoha místech chybí madla, osazená madla nemají dostatečný přesah přes první na poslední stupeň. Schodiště jsou nedostatečně osvětlená. Z výše uvedených důvodů schodiště nejsou bezpečná a mohou představovat velké bezpečnostní riziko pro všechny uživatele i zaměstnance haly

Městská hala Modřice - nebezpečné řešení schodišť, chybějící kontrasty stupňů a chybí madla po obou stranách schodiště; zdroj: archiv NIPI

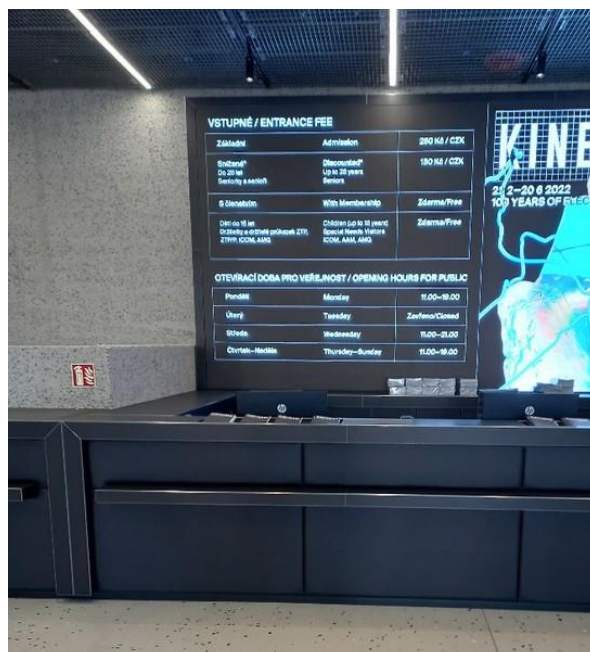
Informační systém v galerii; zdroj: archiv POV

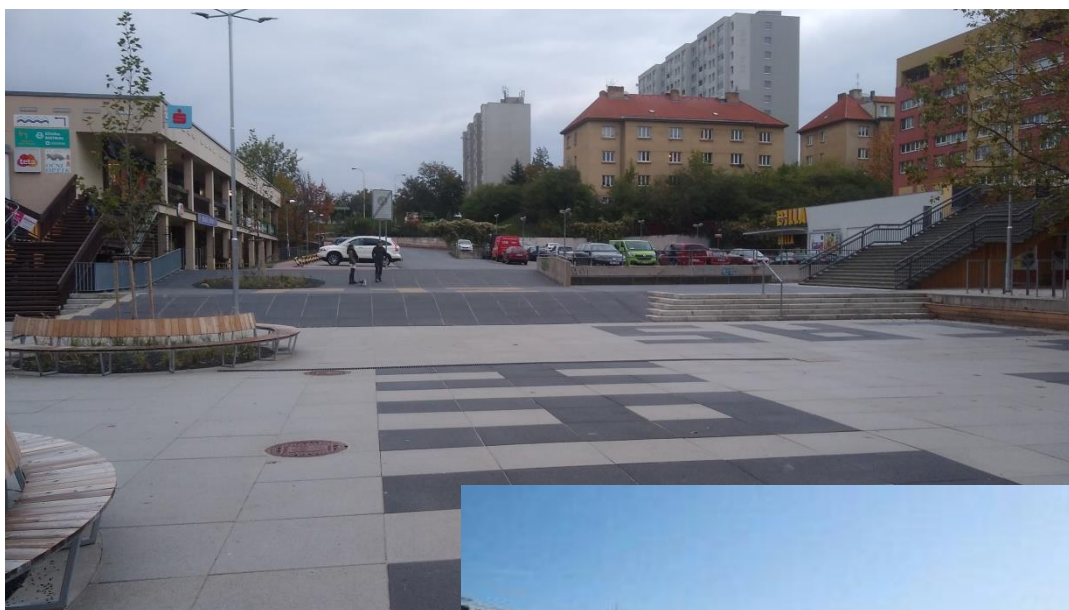
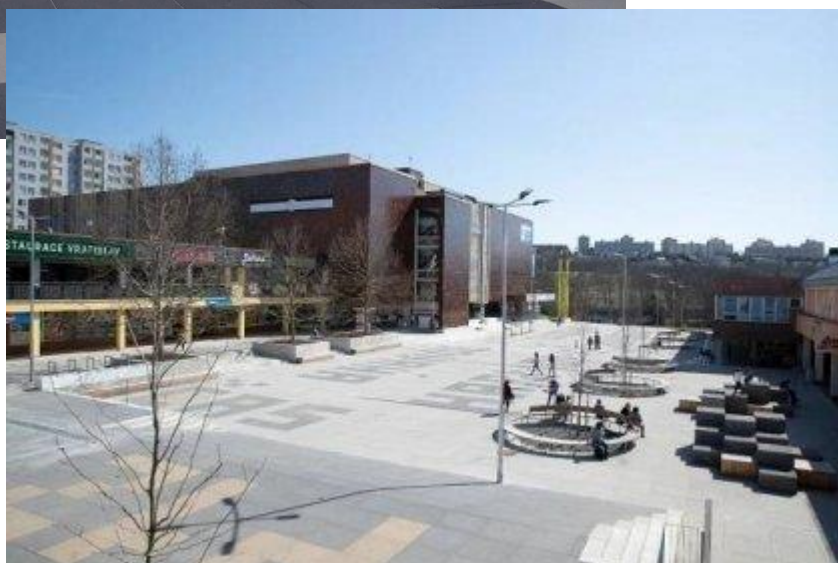
Sofijské náměstí; zdroj: archiv NRZP ČR

Dle místního šetření a vypracovaných příložených stanovisek včetně auditu bezpečnosti bylo zjištěno, že předmětná stavba není bezpečná ani pro běžné uživatele veřejného prostoru, neumožňuje propojení jednotlivých částí náměstí ani cílových atraktivit lokality (pošta, zastávky MHD, obchody a bytová zástavba) a neumožňuje pohyb pro osoby se sníženou schopností pohybu a orientace, což potvrzuje i vyjádření úřadu městské části Praha 12 a umístění informačních cedulí se zákazem vstupu pro osoby s pohybovým postižením na několika místech náměstí, zejména na rampy v severní části náměstí, kde je podélný sklon až 19%. Prostupnost prostoru, jako jedna ze základních podmínek pro návrh i realizaci revitalizace náměstí, nebyla dodržena.

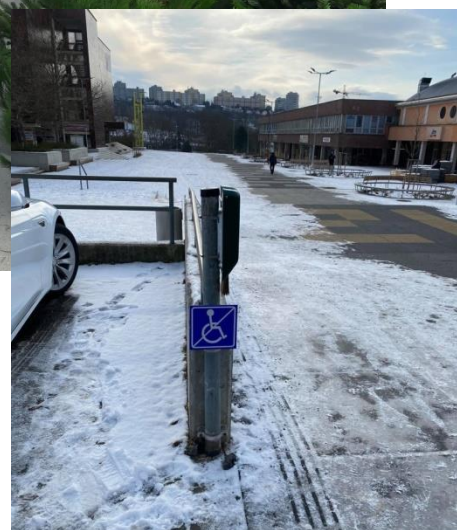
Kombinace podélného a příčného sklonu v jižní části náměstí ve směru hlavního směru pohybu pěších od bytové zástavby směrem k poště vytváří nelogickou a nebezpečnou bariéru. V hlavním směru pohybu chodců od bytové zástavby (ulice Plovdivská) směrem k poště a dále k autobusovým zastávkám MHD v ulici Československého exilu je pochozí plocha náměstí ve velkém příčném i podélném sklonu, chodci se pohybují po zborcené ploše. Výsledný sklon plochy je okolo 5%. Pohyb ale probíhá v příčném směru. Z opatrného a zmateného pohybu pěších je patrné, že řešení neumožňuje bezpečný pohyb.

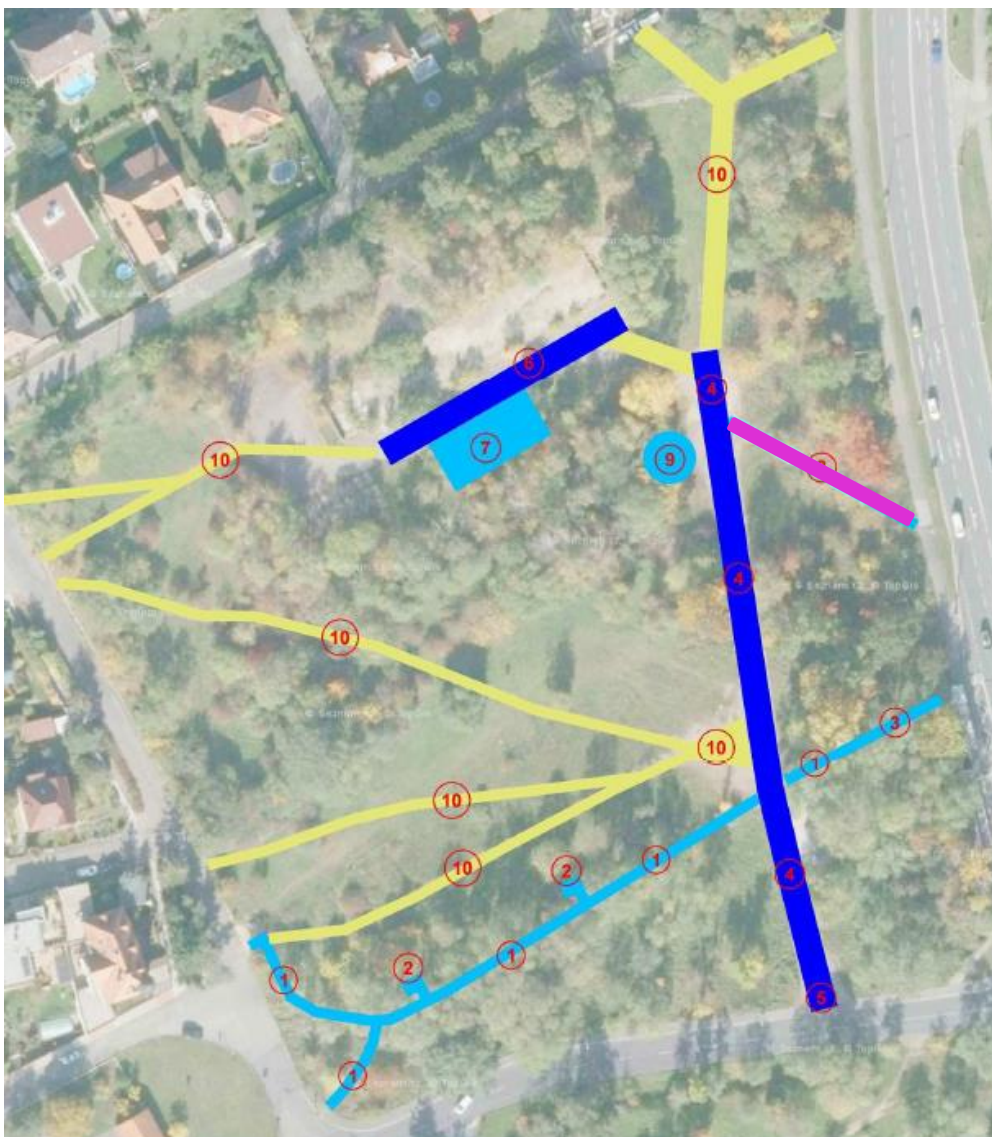
- nové chodníky v parku jsou tvořeny různými materiály: asfaltovým povrchem, zámkovou dlažbou, nehoblovanými fošami na podvalovém chodníku a dřevěnou hrabankou
- asfaltové plochy (na obrázku tmavě modře vyznačené) tvoří velkou část pěších tras,
- pěšiny (označené žlutou barvou) jsou vysypány dřevěnou hrabankou,
- fialově je označen chodník ze zámkové dlažby,
- dřevěný podvalový chodník je vyznačen tenkou modrou linkou

Park Povodňová - ukázka z bezpečnostní inspekce; zdroj: archiv NIPI

- požadavky na pochozí plochy jsou uvedeny v následující tabulce (ukázka z bezpečnostní inspekce stavby). Je patrné, že pěšiny vysypané hrabankou, stejně jako podvalový chodník s pochozím povrchem z dřevěných neošetřených fošen požadavky na rovinnost, pevnost a protiskluzné vlastnosti nesplňují. Použití materiálů ve veřejném prostoru je v hrubém rozporu s platnými předpisy. Pohyb po povrchu je povrch velmi problematický a pojezd kočárkem nebo vozíkem je téměř nemožný.

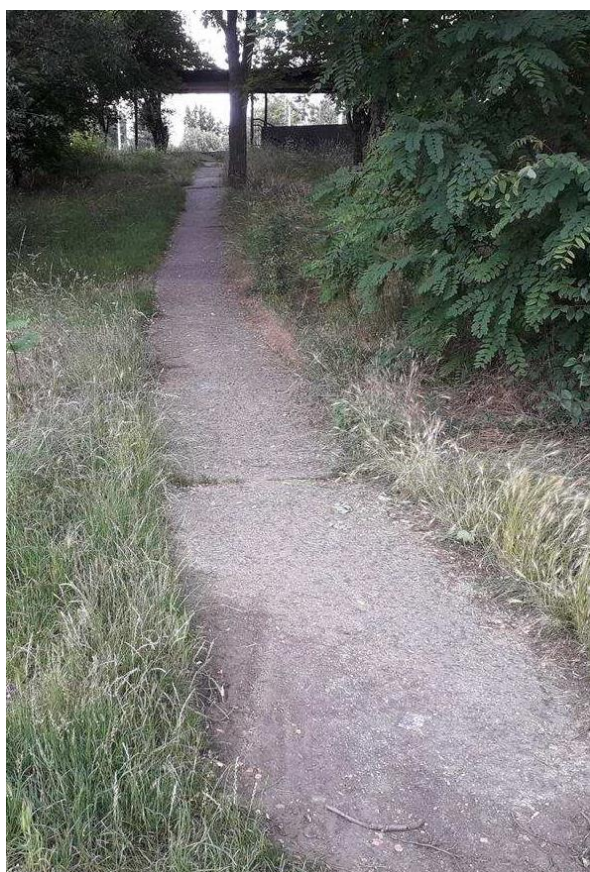
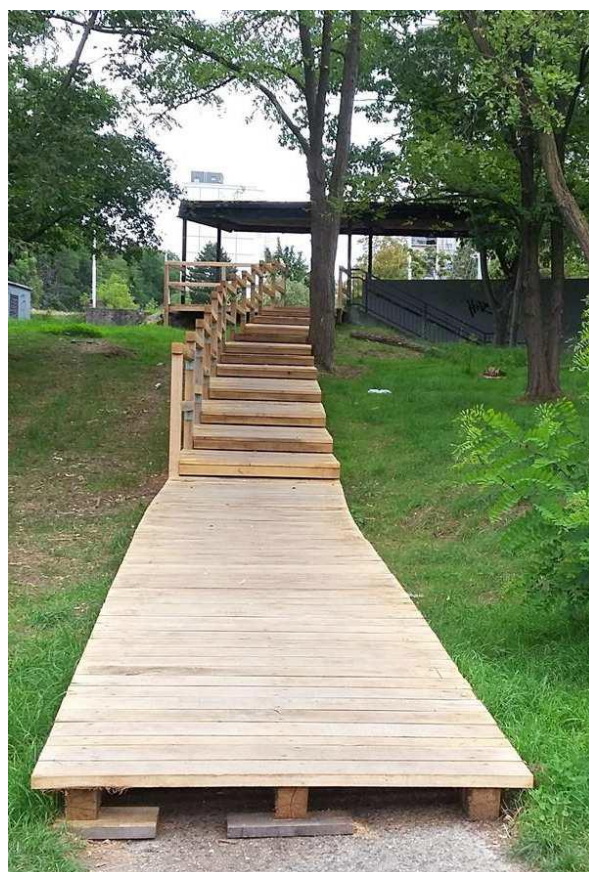
Park Povodňová – původní stav a nový chodník s jezdeckými schody; zdroj: web ÚMČ P12

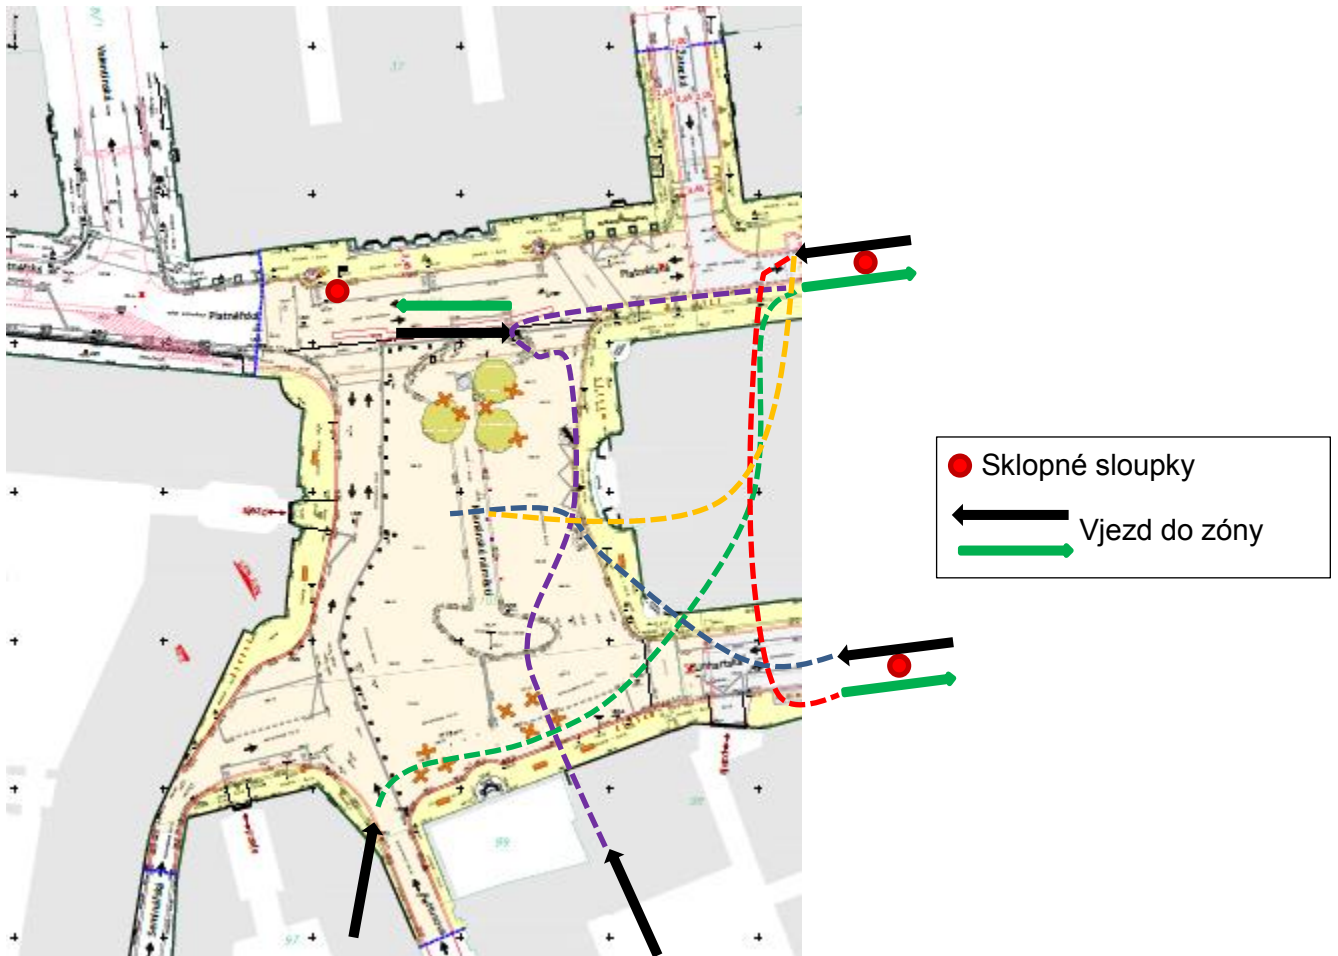
Návrh řešení dopravního režimu pěší zóny Mariánské náměstí není z dokumentace patrný. Ze studie a z odpovědí zpracovatele dokumentace a IPR je jednoznačné, že v prostoru pěší zóny se nepočítá s vymezením ani s materiálovým odlišením pojížděných, pochozích a pobytových ploch. Z podkladů k auditu jasně vyplývá, že Mariánské náměstí bude řešeno jako pěší zóna. Celá plocha bude v rovině, nepočítá se s žádným vyvýšením ani osazením obrub, pojížděné plochy nebudou odlišené ani materiálově od plochy náměstí. Vjezd na náměstí bude pouze cyklistům, IZS a na povolení Prahy 1 a bude korigován výsuvnými sloupky. Pohyb motorové dopravy a zásobování, stejně jako pohyb cyklistů po náměstí nebude nijak usměrněný ani uspořádaný. Vzhledem ke skutečnosti, že přes sklopné sloupky je pro vozidla na Mariánské náměstí možný vjezd na pěti místech a není pevně stanovený počet výjezdů z náměstí, například z důvodu nejasného směrového vedení dopravy v ulici Husova, je nutné vymezit pojížděné plochy pro vozidla, vyřešit jejich pohyb po ploše náměstí od jednotlivých vjezdů ke všem zájmovým bodům a následně umožnit odjezd z náměstí výjezdem dle potřeby. Nutné je i zamyšlení se nad skutečností, že nelze povolit výjezd z náměstí do jednosměrné ulice tam, kde bude jednosměrný

provoz veden směrem k náměstí. Nezbytné je i vymezení ploch pro parkování. Závažnost tohoto rizika je hodnocena jako velmi vysoká z důvodu zcela neomezeného pohybu pěší dopravy a volného rozmístění nepevného mobiliáře dle potřeb uživatelů po celém prostoru náměstí (stolky a židle). Dále je nutné vzít v úvahu skutečnost, že dle studie se předpokládá variabilní upořádání náměstí pro různé akce (koncert, demonstrace, tržičště, výstava atp.) a není možné například v době konání divadelního představení volně zásobovat ostatní instituce nebo umožnit odjezd vozidel rezidentů nebo zaměstnanců institucí.

Mariánské náměstí – nekoordinovaný pohyb po Mariánském náměstí; zdroj: PD SINPPS

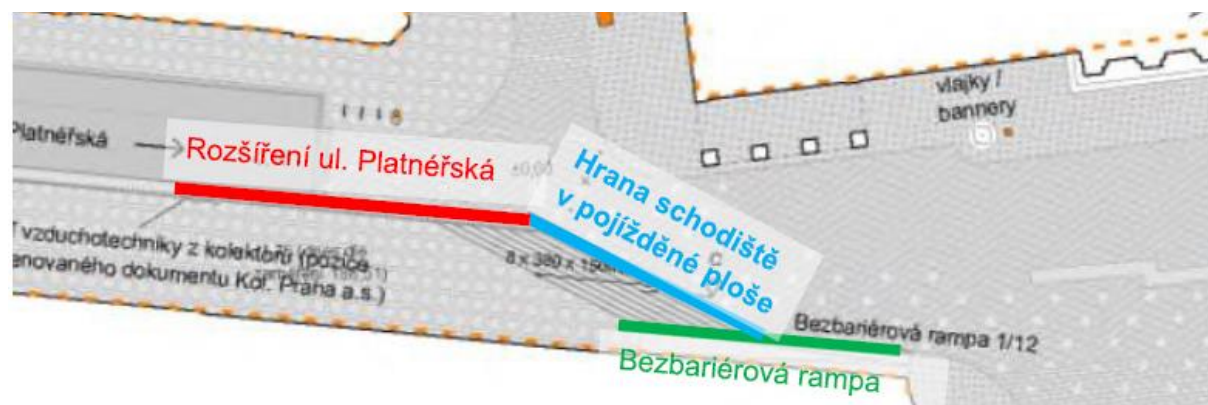
Mariánské náměstí – schodiště v pojezděné ploše; zdroj: PD SINPPS

V trasách komunikací jsou oboustranně umístěny sloupy VO, jejich umístění nebo přemístění v návrhu revitalizace není patrné. U budovy městské knihovny jsou u obou nároží mramorové masivní sloupy, tak další pevné překážky. Studie IPR počítá ale s osazením dalších pevných překážek přímo do pojížděných ploch Mariánského náměstí. Jde o kamenné lavice, pítka, mobilní stolky, lavičky a další mobiliář. Tyto prvky navržené v pojížděných plochách budou tvořit nebezpečné překážky.

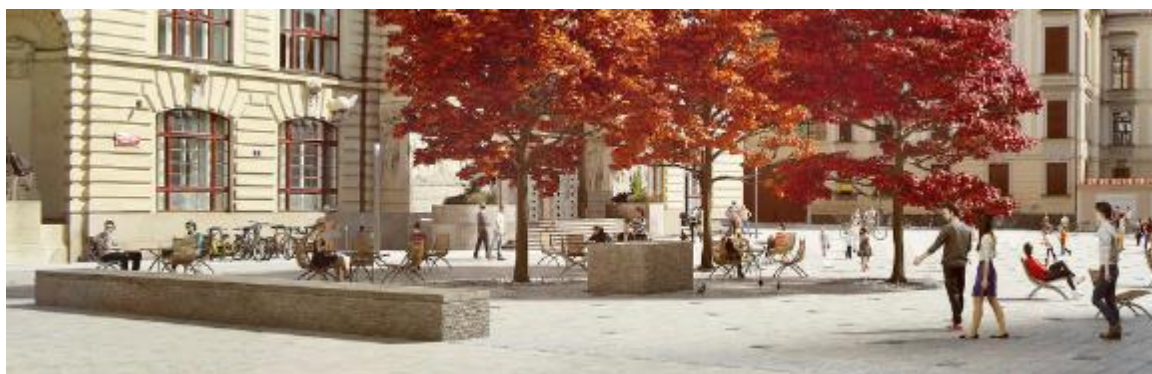
Mariánské náměstí – Pevné překážky v pojížděných komunikacích; zdroj: studie IPR

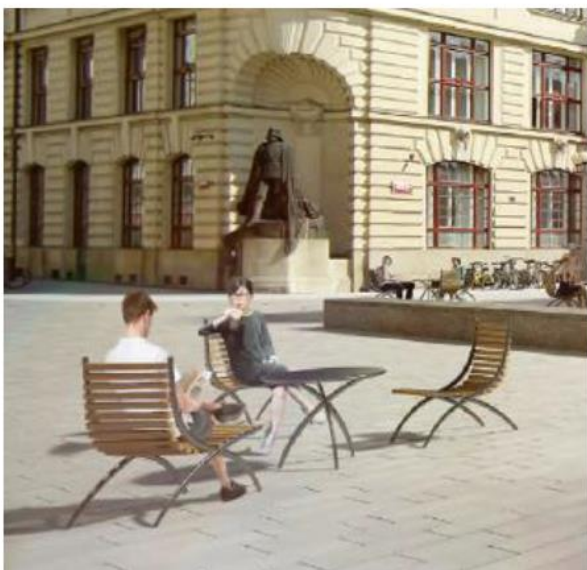
Jako příklad nekoncepčního řešení lze uvést vedení trasy autobusové linky 194. Ve směru na Florenc vede trasa pěší zónou ulicí Platněšská, trasa pokračuje do obytné zóny směrem do ulice U Radnice a na Kafkovo náměstí. Z opačného směru vede linka ulicí Žatecká (prostor zastávky není uvažován), dále autobus pokračuje do ul. Platněšská a projíždí pobytovým prostorem, kde jsou umístěna lehátka a stoly, trasa linky MHD pokračuje okolo otevřeného a nechráněného schodiště u Klementina, za kterým autobus vyjíždí ze zóny do ul. Valentýnská.

Mariánské náměstí – návrh sdílených ploch; zdroj: IPR

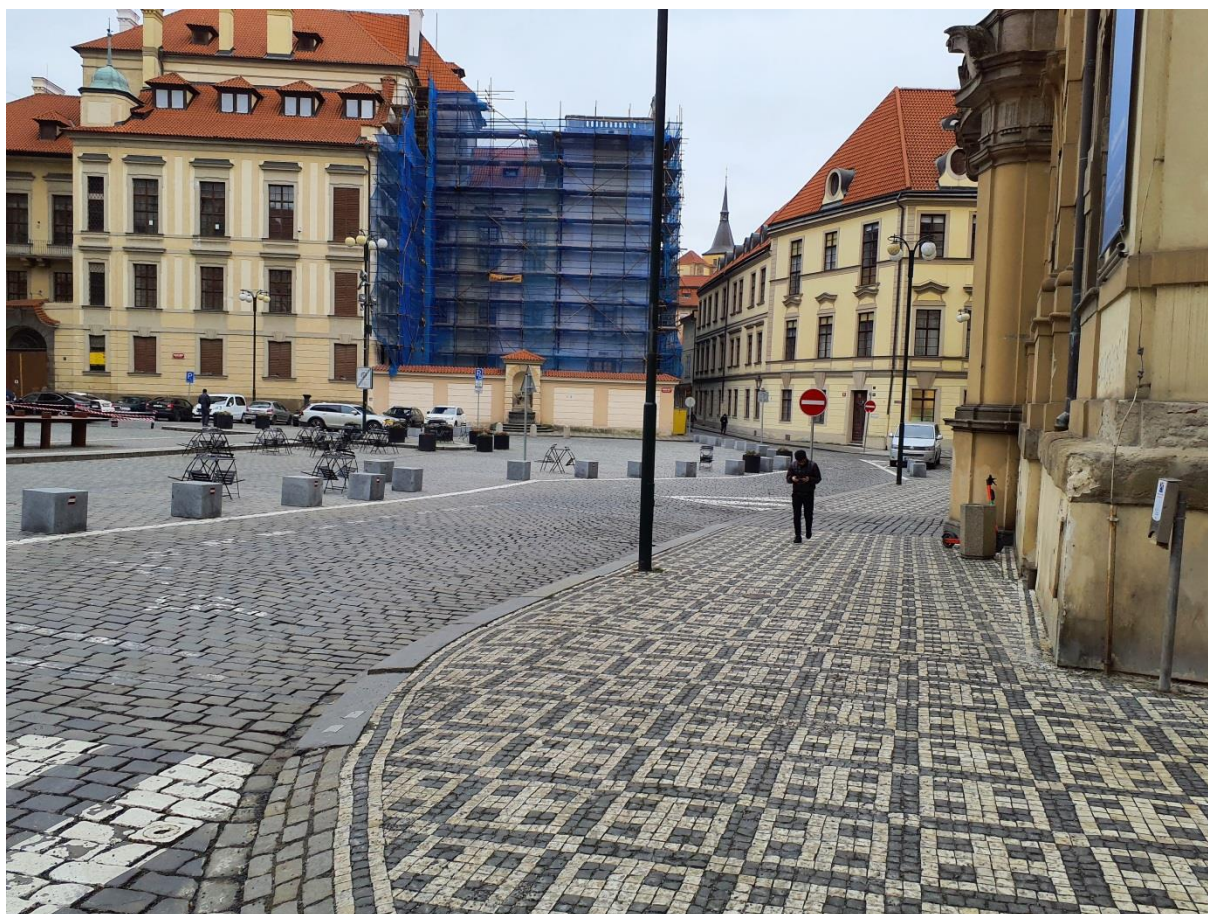
Mariánské náměstí - stávající stav; zdroj: archiv NRZP ČR
